GEORETOS

Boletín testimonial

PROTECCIÓN DE TERRAPLÉN VIAL EN EL PR66 DE LA UNIDAD FUNCIONAL 3 DEL PROYECTO DE CONCESIÓN VIAL ALTO MAGDALENA, SOBRE LA MARGEN DERECHA DEL RÍO MAGDALENA. BELTRÁN, CUNDINAMARCA

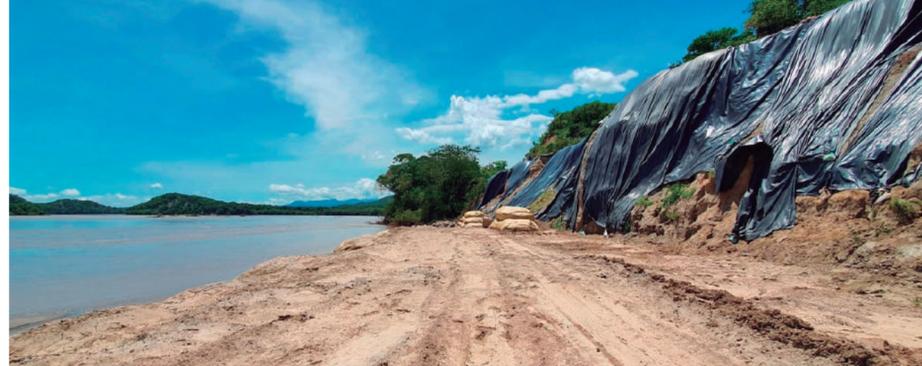
Fotografía 1. Núcleo de protección conformado con **Geocontenedores** en geotextil de poliéster de alto desempeño **HYDROTEX**, protegidos con **geocontenedores** en geotextil impermeable **IMPERTEX**

La protección marginal comprendió la disposición de **Geocontenedores** en alturas de hasta 5,5m a lo largo de 130 metros de la margen derecha del río, en contacto con el terraplén vial. La protección se proyectó superando el nivel de aguas máximo esperado para un período de retorno de 100 años

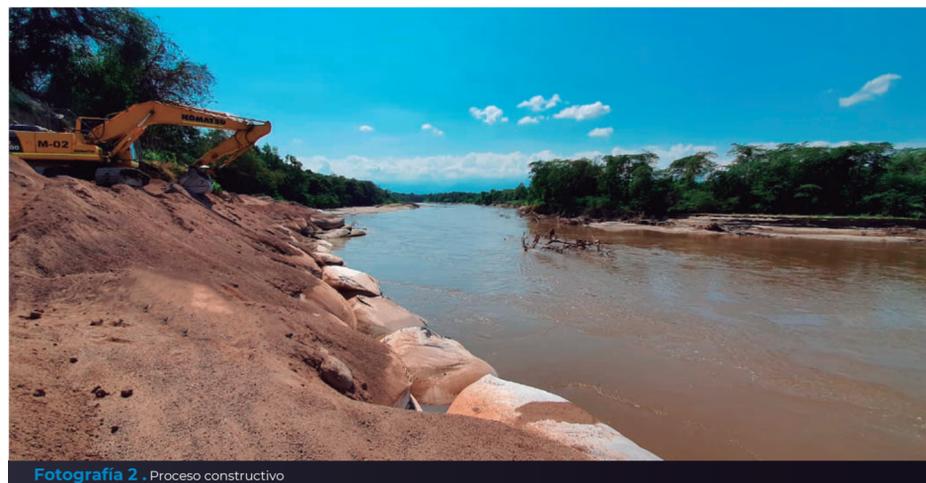
Fotografía 2. Proceso constructivo

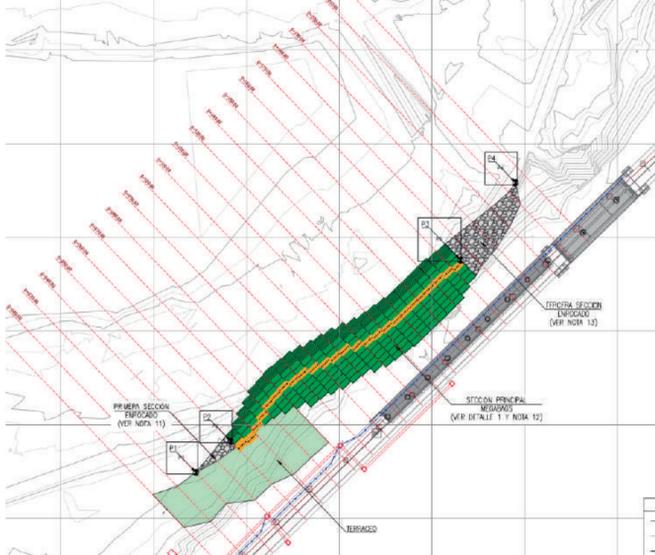
Figura 2. Vista en planta de la protección proyectada.

La protección marginal comprendió la disposición de **geocontenedores** en alturas de hasta 5,5m a lo largo de 130 metros de la margen derecha del río, en contacto con el terraplén vial.

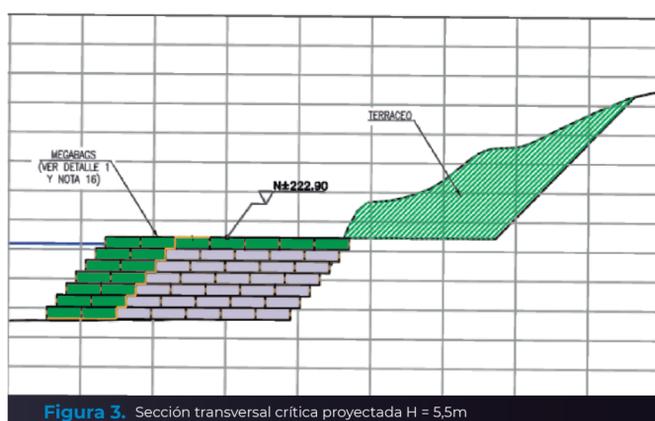
Figura 3. Sección transversal crítica proyectada H = 5,5m

Se involucraron **geocontenedores** de 2,4m x 5,0m x 1,0m de ancho x largo x altura. La protección se proyectó hasta la cota 222,90, superando el nivel de aguas máximo esperado para un **período de retorno de Tr = 100 años**, según el estudio hidráulico.

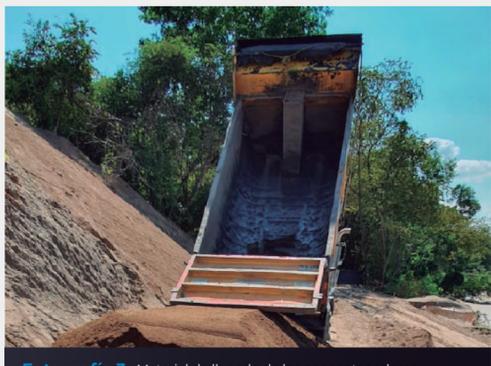
Fotografía 3. Material de llenado de los geocontenedores

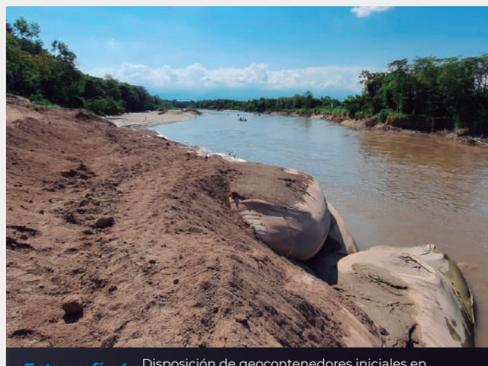
Fotografía 4. Disposición de geocontenedores iniciales en **HYDROTEX 150** por lanzado.

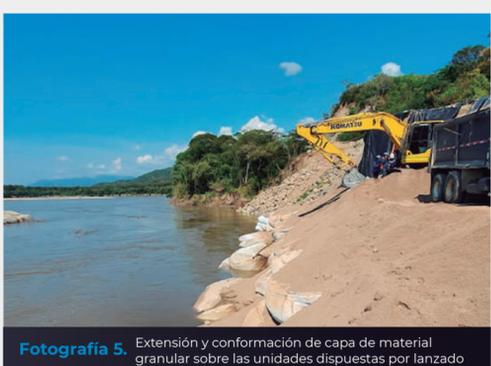
Fotografía 5. Extensión y conformación de capa de material granular sobre las unidades dispuestas por lanzado

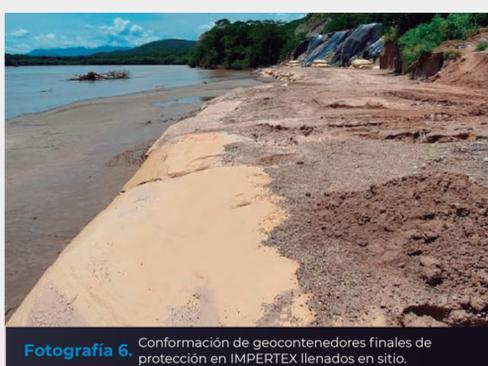
Fotografía 6. Conformación de geocontenedores finales de protección en **IMPERTEX** llenados in situ.

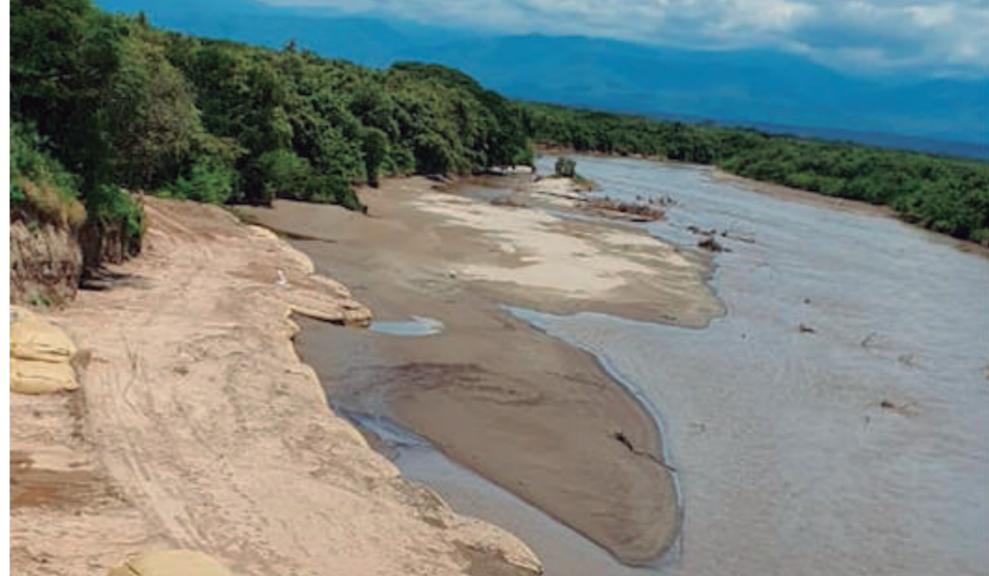
Una vez finalizada la conformación de la protección marginal, se presentó una creciente cercana al nivel proyectado para el período de retorno de 100 años, sometiendo la estructura a las solicitaciones hidráulicas esperadas, controlando el nivel de aguas durante este episodio y la velocidad de la corriente, **evitando el fenómeno de socavación sobre el talud.**

Fotografía 3. Panorámica de la estructura terminada en la que se aprecia el efecto de protección logrado
