GEORETO

Boletín testimonial diciembre 2023

► **NUESTRO RETO:**
Mejoramiento, mantenimiento y rehabilitación de la malla vial de Santiago de Cali.

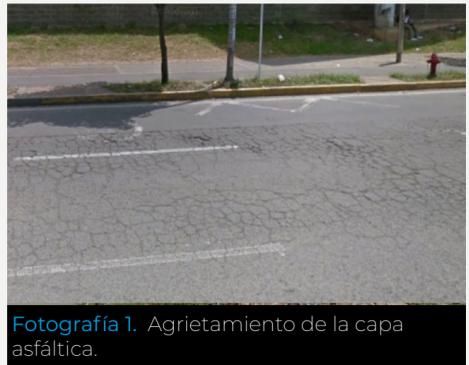
Fotografía 1. Agrietamiento de la capa asfáltica.

En las vías principales de Cali se encontró un deterioro notable en la carpeta asfáltica.

Para lo anterior se adelantó una auscultación y registro de daños, tomando como referencia el manual de inspección visual para pavimentos flexibles del INVIAS, obteniendo una condición marginal a deficiente de acuerdo a la clasificación definida en el manual.

La propuesta técnica sugerida por parte de Geomatrix hacia la empresa de consultoría encargada fue implementar la geomalla FORTGRID ASPHALT 140, diseñada para reforzar y controlar el reflejo de agrietamientos en capas de concreto asfáltico garantizando una alta resistencia a la tensión y a la carga cíclica a través del tiempo, otorgando a las capas asfálticas un aumento significativo en la resistencia al reflejo de agrietamientos, prolongando la vida útil y reduciendo los costos de mantenimiento del pavimento.

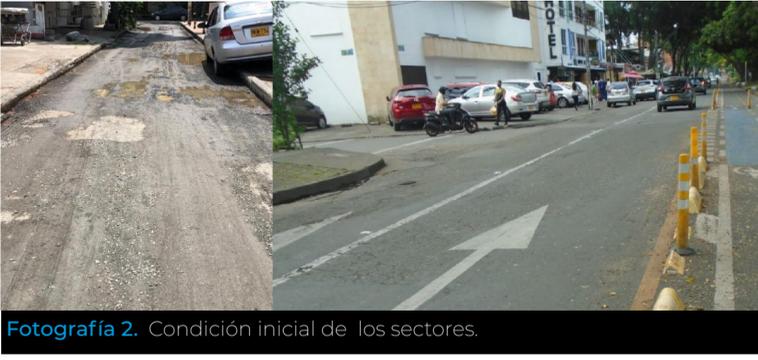
Fotografía 2. Condición inicial de los sectores.

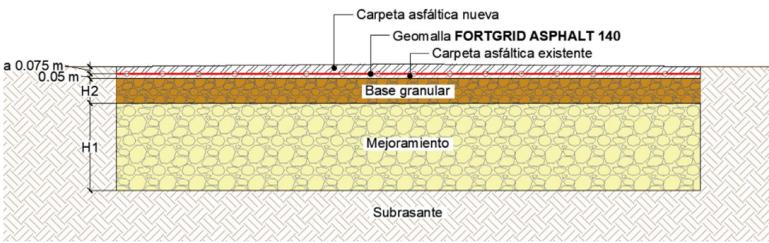
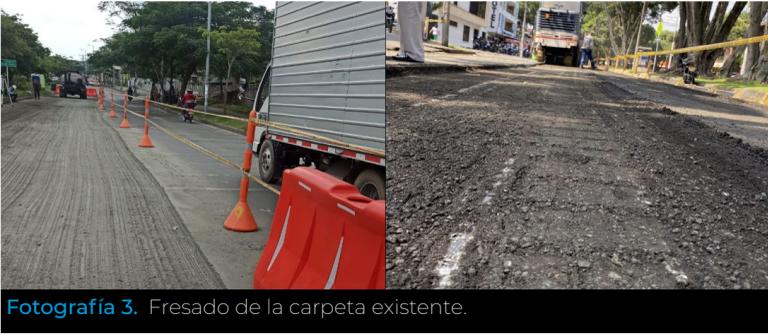
Fotografía 3. Fresado de la carpeta existente.

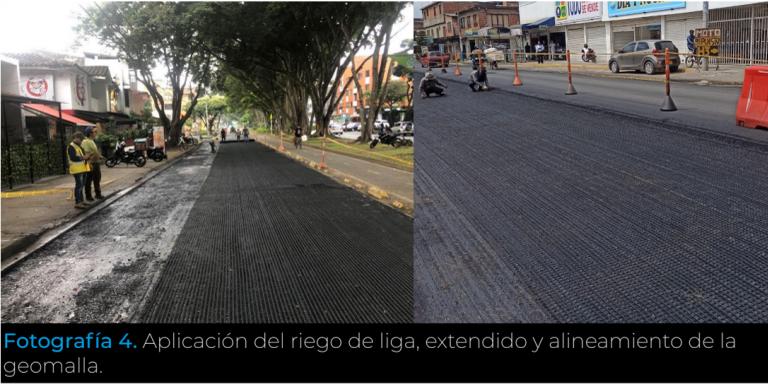
Fotografía 4. Aplicación del riego de liga, extendido y alineamiento de la geomalla.

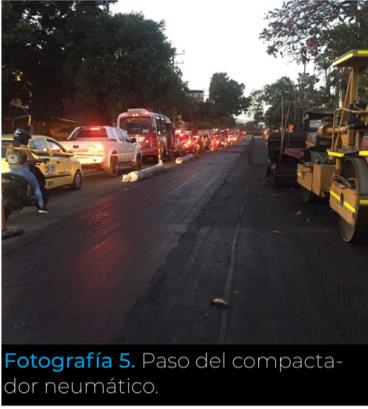
Fotografía 5. Paso del compactador neumático.

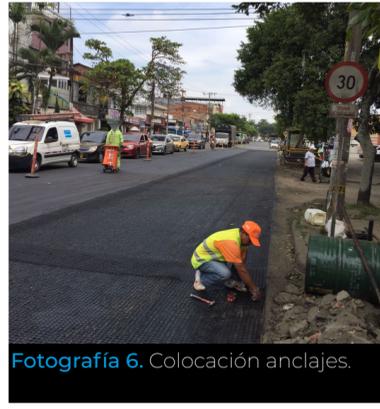
Fotografía 6. Colocación anclajes.

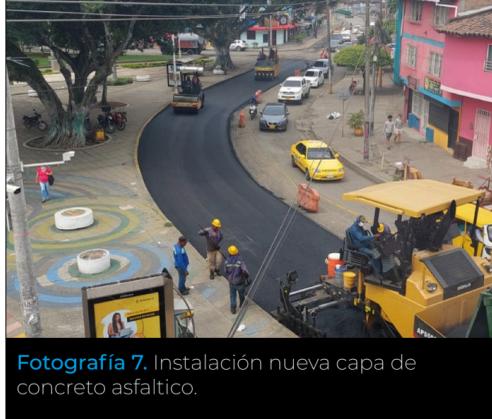
Fotografía 7. Instalación nueva capa de concreto asfáltico.

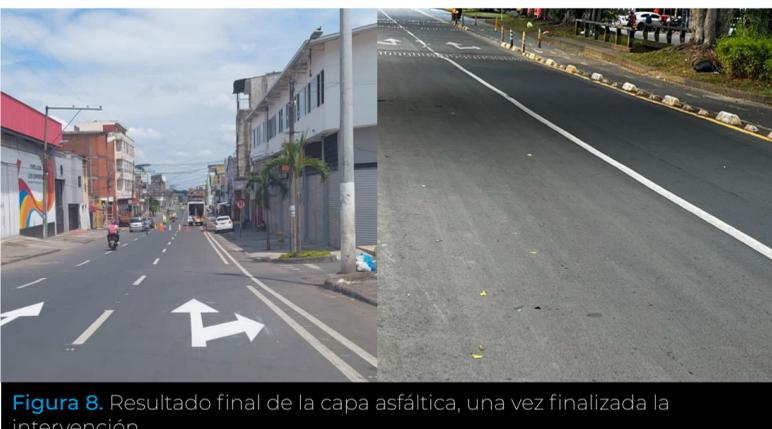
Figura 8. Resultado final de la capa asfáltica, una vez finalizada la intervención.
