## GEORETO

Boletín testimonial abril 2024

Obras de estabilización en la margen derecha del río Cravo Sur, para la protección del paso subfluvial de poliducto, Departamento del Casanare

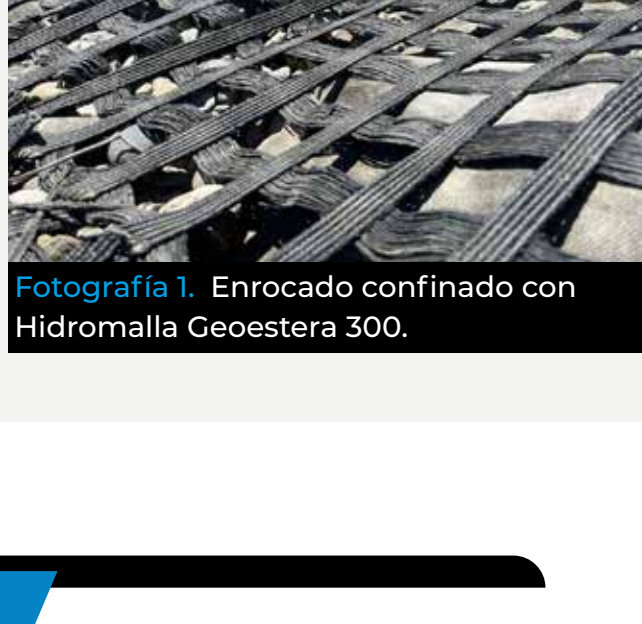
Fotografía 1. Enrocado confinado con Hidromalla Geoestera 300.

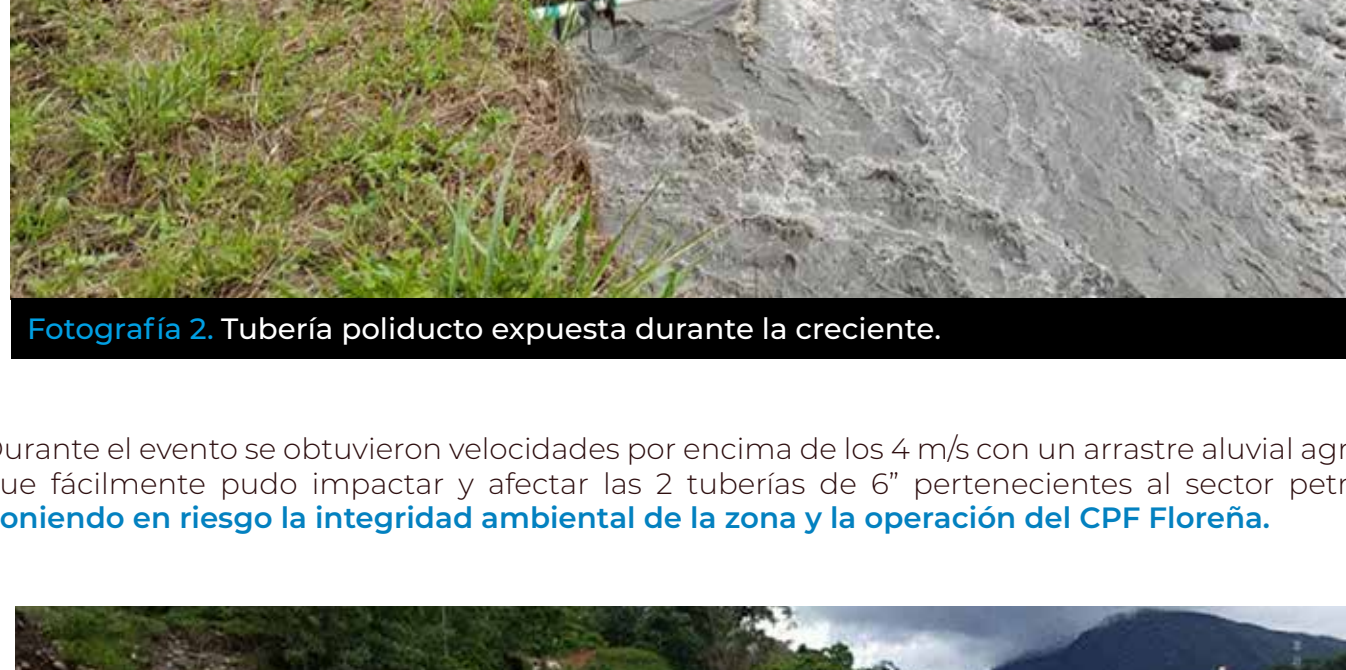
A la altura del sitio de cruce del poliducto Floreña, el río Cravo Sur ofrece un régimen torrencial, con gran capacidad de arrastre de bloques clasificados como detritus de gran tamaño que deja bancos de material en su lecho. A finales de 2015, luego de un evento pico, se vió afectada la margen izquierda dejando gravemente expuesta la tubería.

Fotografía 2. Tubería poliducto expuesta durante la creciente.

Durante el evento se obtuvieron velocidades por encima de los 4 m/s con un arrastre aluvial agresivo, que fácilmente pudo impactar y afectar las 2 tuberías de 6" pertenecientes al sector petrolero, poniendo en riesgo la integridad ambiental de la zona y la operación del CPF Floreña.

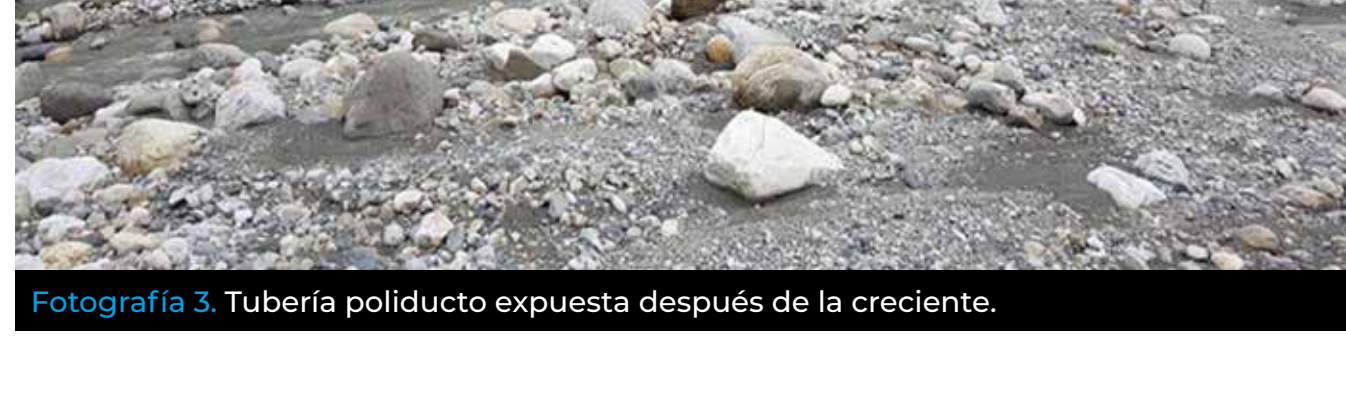
Fotografía 3. Tubería poliducto expuesta después de la creciente.

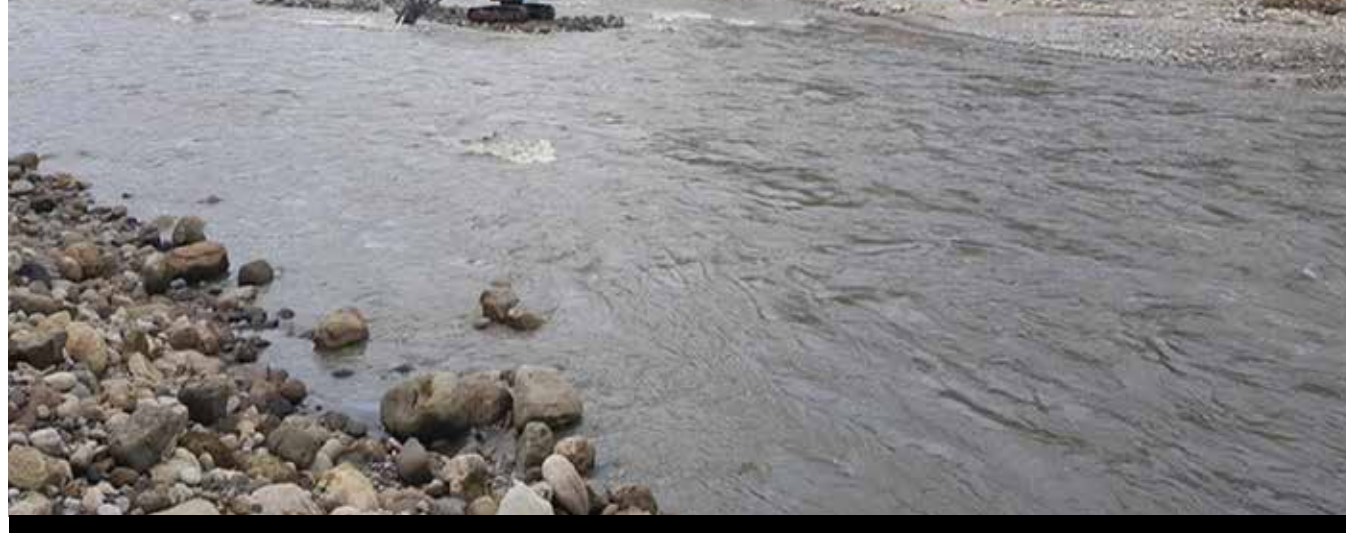
Fotografía 4. Canalización del flujo aguas abajo del cruce subfluvial.

En marzo de 2016 se inicia con obras de canalización del flujo aguas abajo del cruce subfluvial, con la construcción de una ataguía provisional con material de río, con el fin de proteger la tubería expuesta y trabajar en seco.

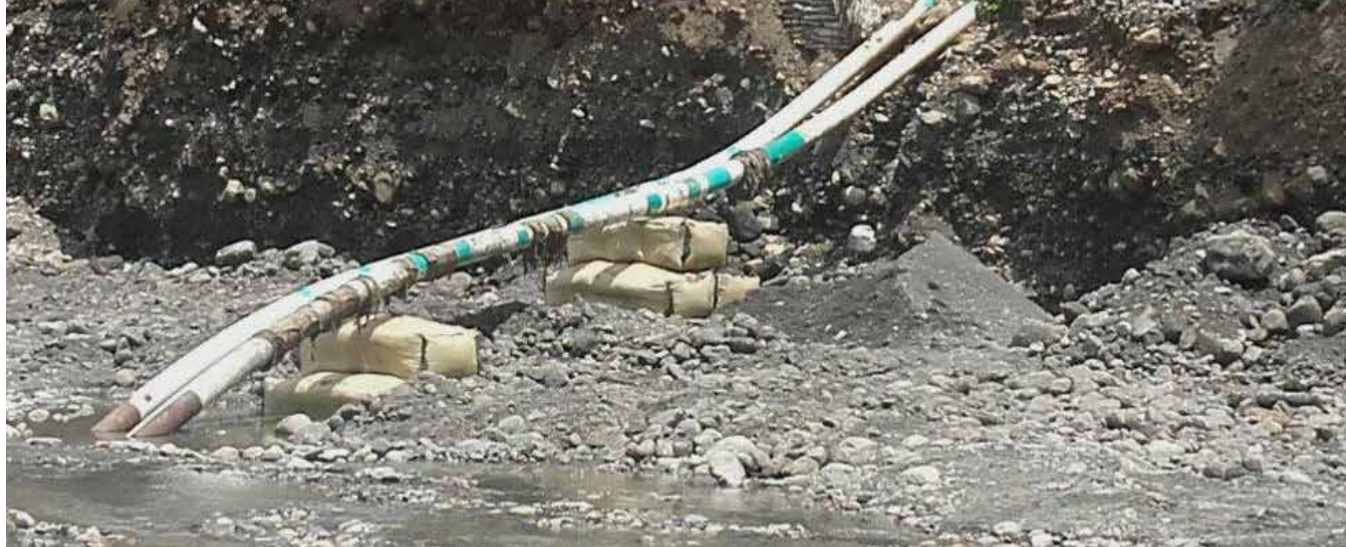
Fotografía 5. Estructuras de soporte con Hydroblocks.

Para contrarrestar los esfuerzos generados por el peso de la tubería prácticamente en voladizo, se emplearon estructuras de soporte con geocontenedores estructurales Hydroblock llenos con material del sitio.

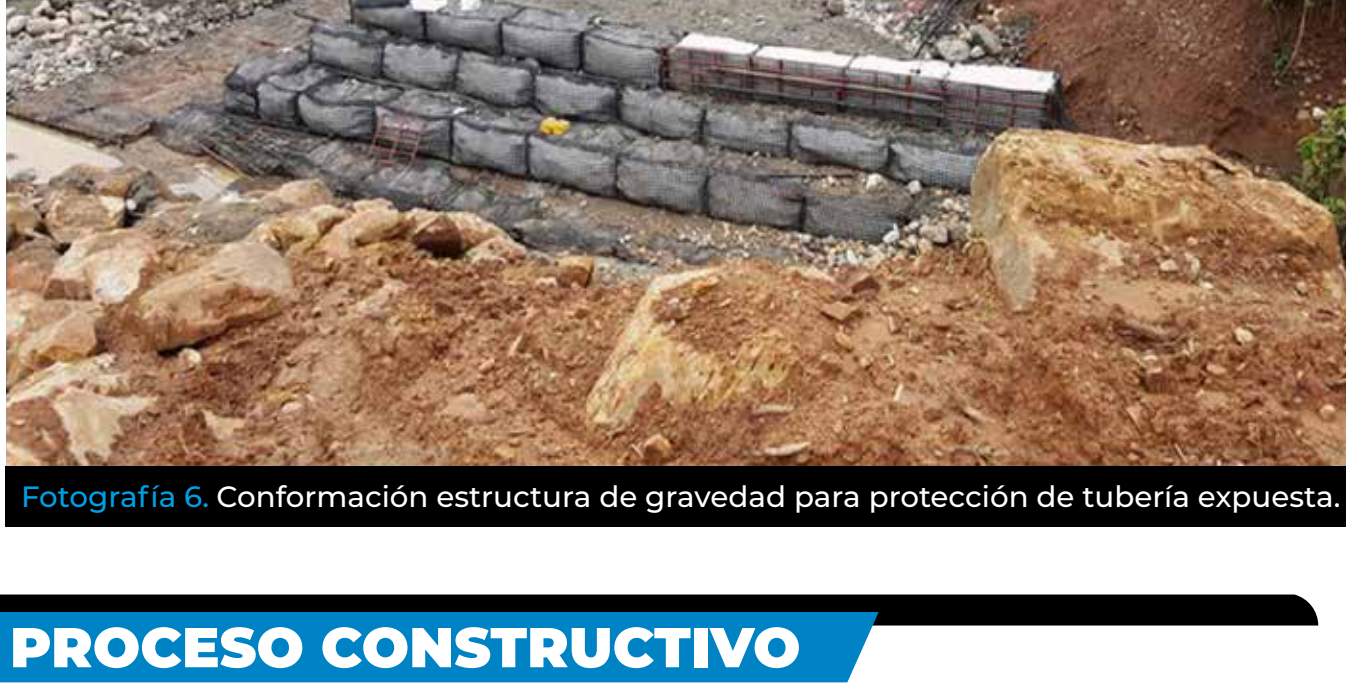
Fotografía 6. Conformación estructura de gravedad para protección de tubería expuesta.

Para proteger la zona del cruce subfluvial se propuso la conformación de un recalde del lecho con geosteeras tipo colchón y luego la construcción de una gran estructura de gravedad con módulos tipo gavión, ambos en Hidromalla Geoestera 300, revestidos con geotextil Hydrotex 95 y llenados con crudo de río.

En la parte inferior de las estructuras se colocó un geotextil de separación Fortex BX 760 para retención de finos en el plano inferior y espaldar de la estructura.

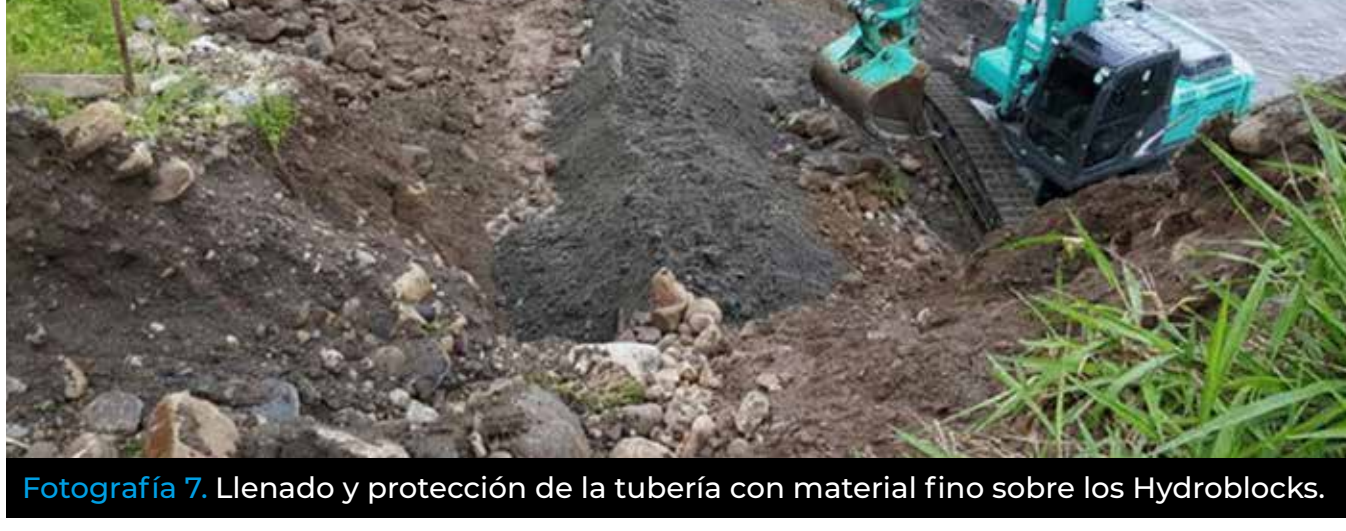
Fotografía 7. Llenado y protección de la tubería con material fino sobre los Hydroblocks.

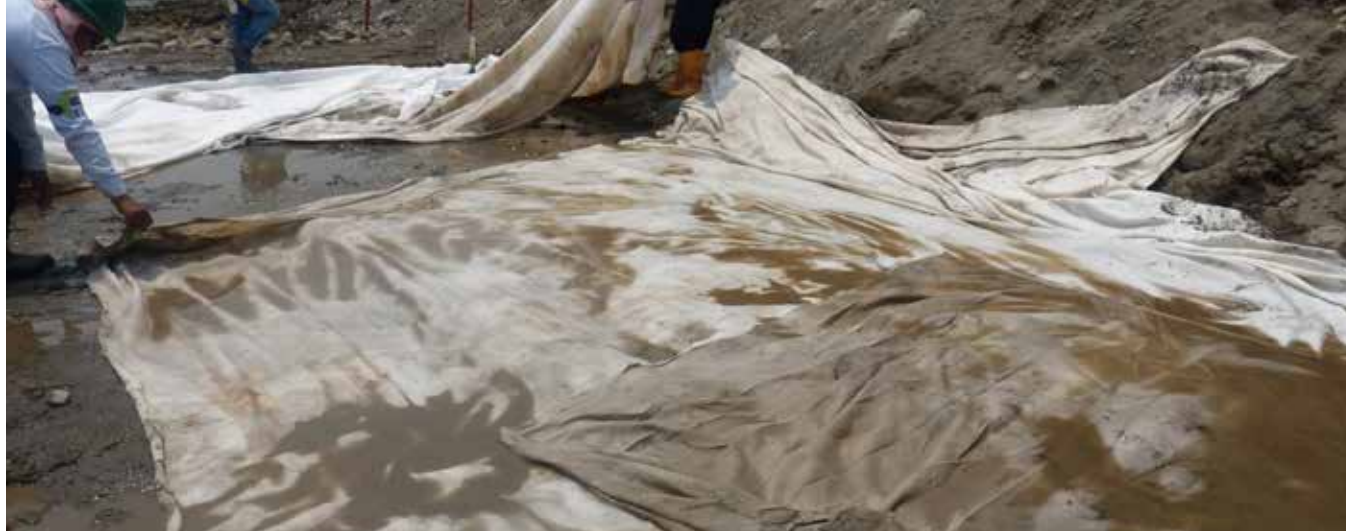
Fotografía 8. Instalación Geotextil de separación Fortex BX 760.

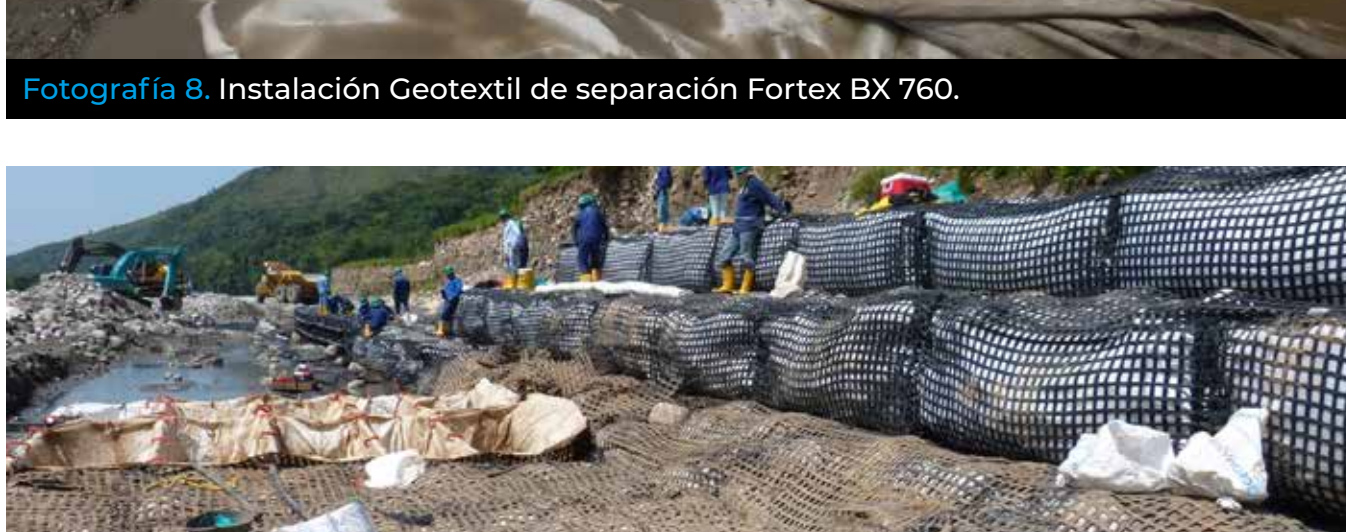
Fotografía 9. Instalación geoestera en Hydrotex 95 en cada celda perteneciente al modulo en Hidromalla Geoestera 300.

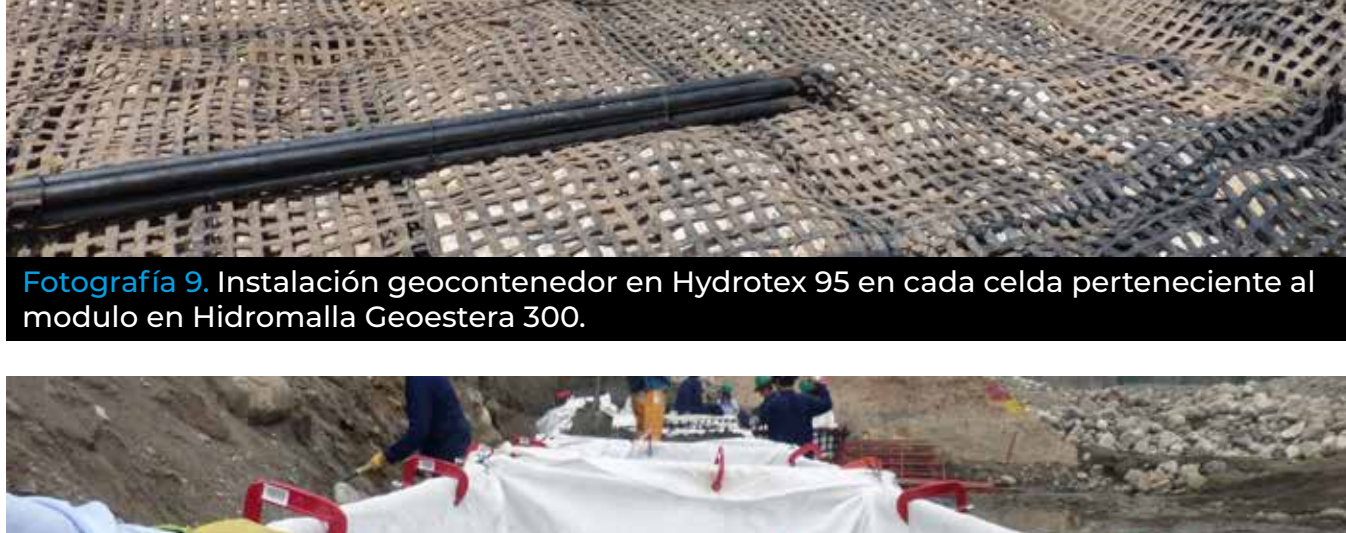
Fotografía 10. Sistema de sostenimiento de los geocontenedores de geotextil y de la hidromalla a la formaleta

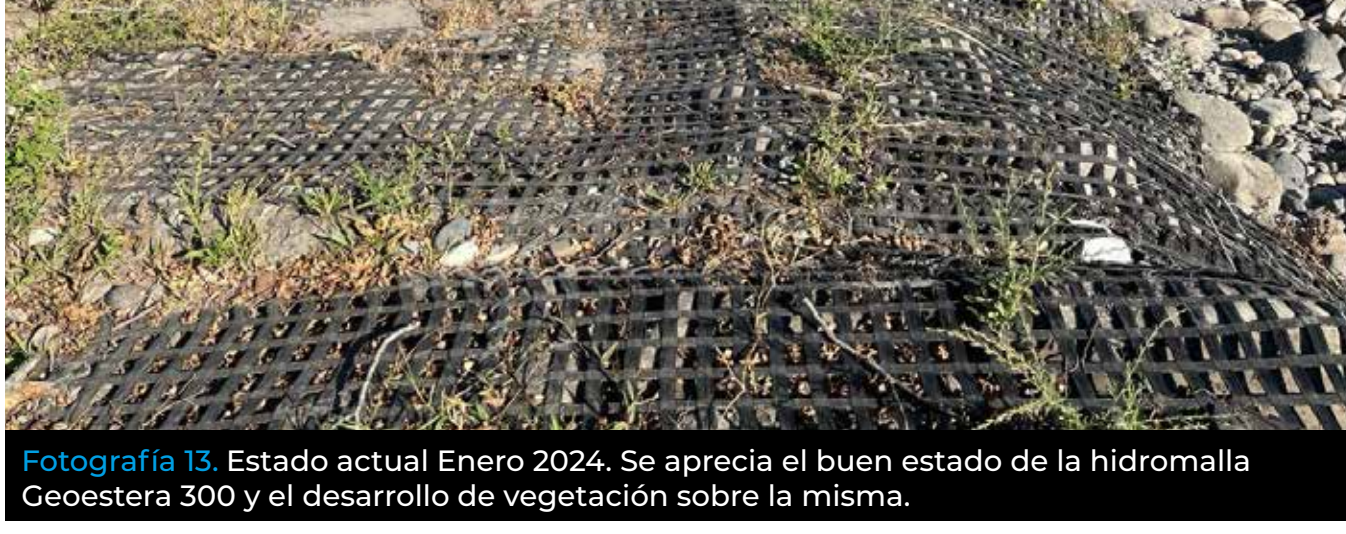
- La plataforma constituida por los módulos en gavión con Hidromalla Geoestera 300 se encontró en perfecto estado.
- El desgaste de la Hidromalla Geoestera 300 frente al proceso abrasivo del río es casi nulo.
- Se evidenció el crecimiento de vegetación sobre la protección, integrándose de manera natural con el entorno.
- El sistema se encuentra geotécnicamente estable.
- Se evidencia un proceso de sedimentación adyacente a la obra existente, que le otorga mayor protección.
- Los colchones en Hidromalla Geoestera 300 se encuentran en perfecto estado, controlando el proceso de arrastre y transporte del material aluvial en el sitio.

Fotografía 13. Estado actual Enero 2024. Se aprecia el buen estado de la hidromalla Geoestera 300 y el desarrollo de vegetación sobre la misma.

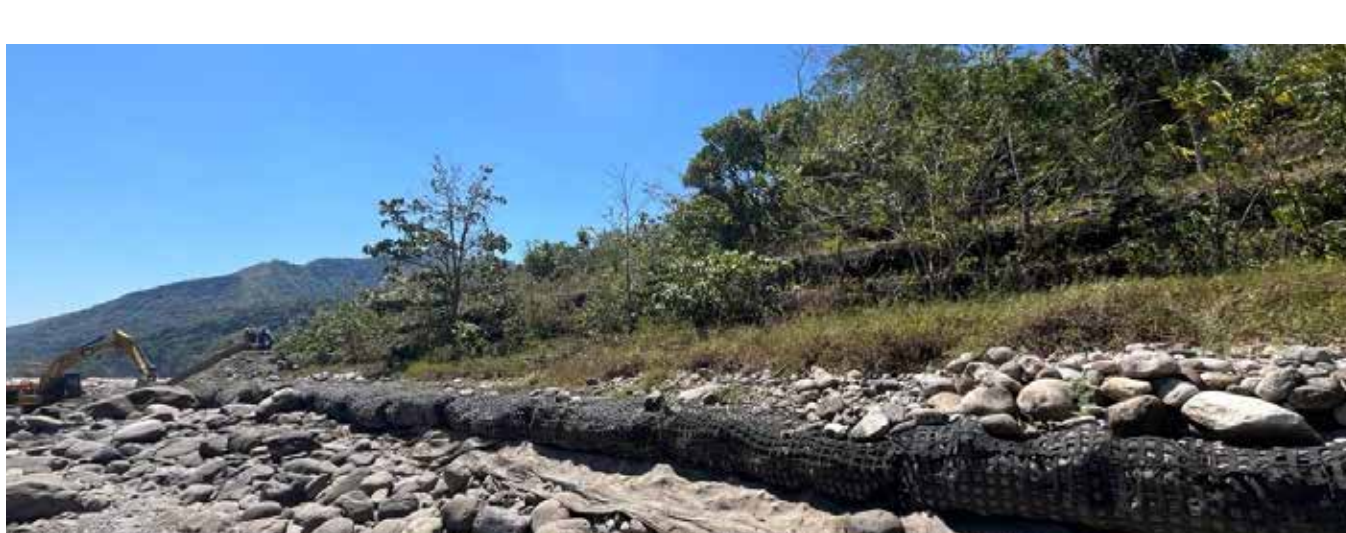
Fotografía 14. Estado actual Enero 2024. Se aprecia la agradación del lecho frente a la estructura.
