NUESTRO RETO:

MANTENIMIENTO Y REHABILITACIÓN DE LA CARRETERA PLANETA RICA - LA YE, RUTA 25 TRAMO 14, EN EL DEPARTAMENTO DE CÓRDOBA

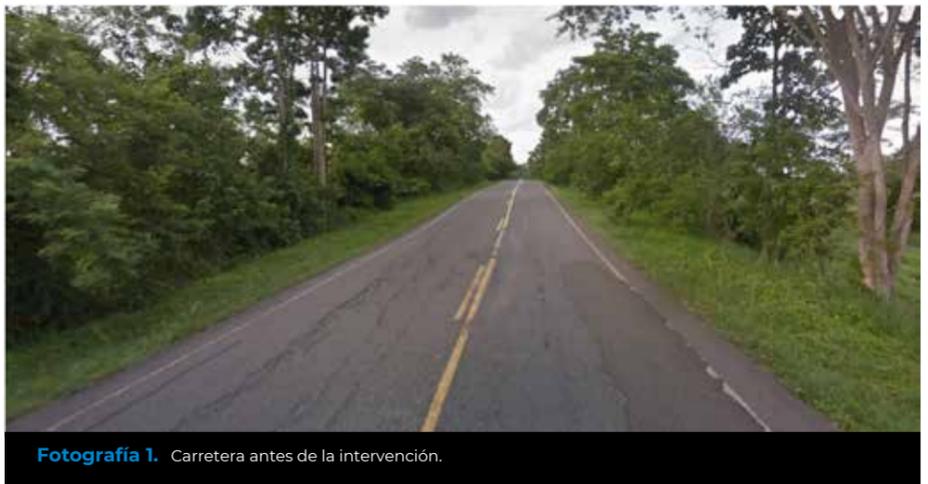
Esta carretera presentaba diferentes tipos de daños en su estructura de pavimento, principalmente ahuellamiento y fisuras.

Fotografía 1. Carretera antes de la intervención.

Por lo anterior, se decidió rehabilitar el pavimento existente, ejecutando parcheos en sitios puntuales y el reemplazo de la capa de rodadura. Se realizó rehabilitación mediante el fresado de 20 cm y la colocación de dos nuevas capas de concreto asfáltico, cada una de 10 cm de espesor.

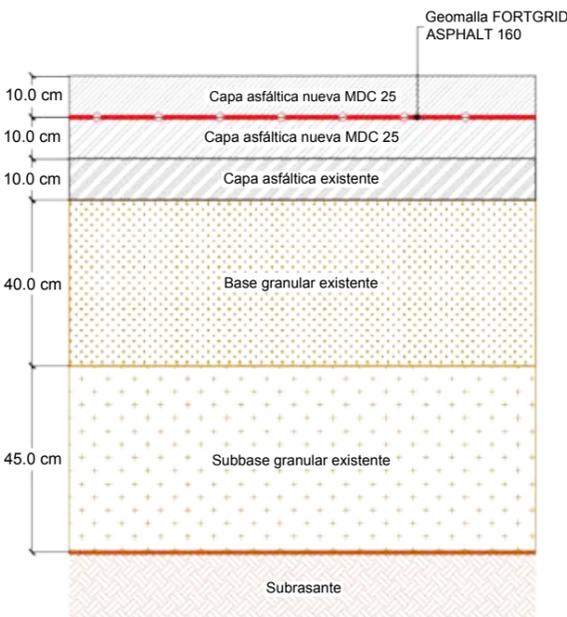
Figura 1. Estructura del pavimento existente

Con el fin de reforzar y controlar el posible reflejo de agrietamientos hacia las nuevas capas asfálticas, se colocó sobre la nueva superficie nivelada, inmediatamente después de la primera capa, una geomalla FORTGRID ASPHALT 160, y se extendió sobre esta, la nueva capa de rodadura.

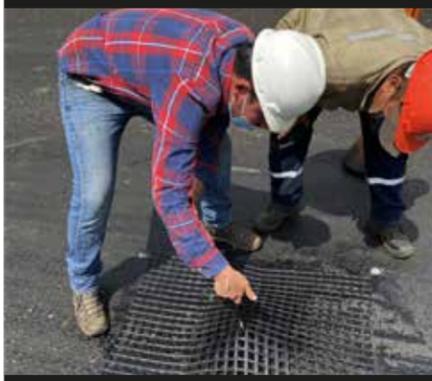
Fotografía 2. Ejecución de la prueba de adherencia.

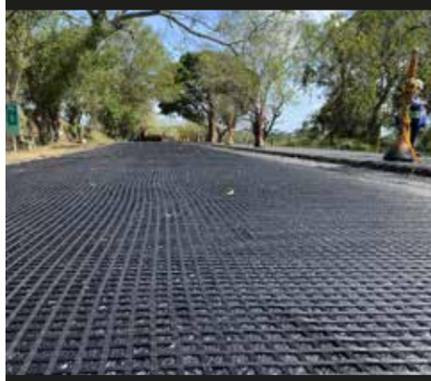
Fotografía 3. Extendido de la geomalla sobre la superficie impregnada con asfalto.

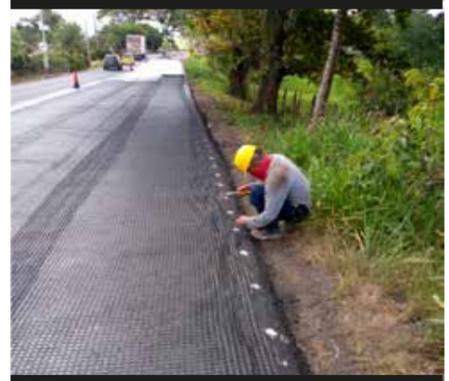
Fotografía 4. Fijación de la geomalla en los bordes de la vía.

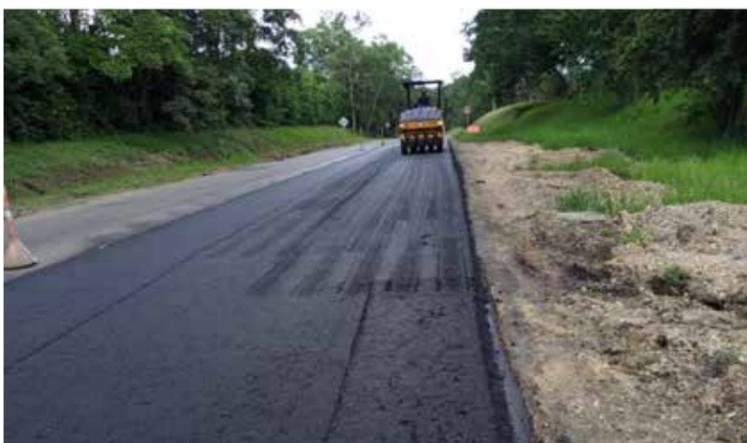
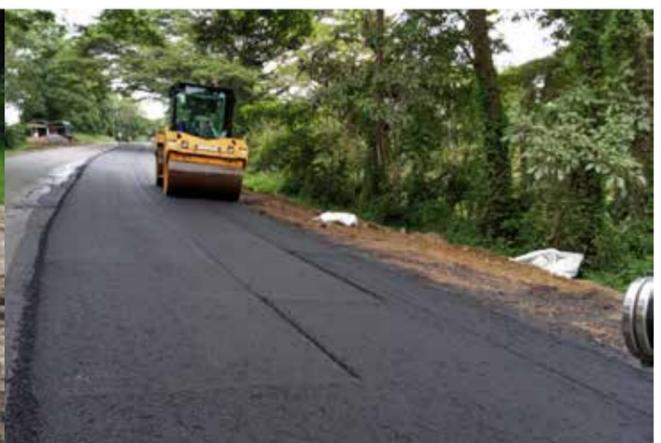
Fotografía 5. Compactación de la capa asfáltica sobre la geomalla.
