FICHA TÉCNICA

- Cauca

- Hidromalla GEOESTERA
- Geotextil FORTEX BX 40
- GEOCABLE

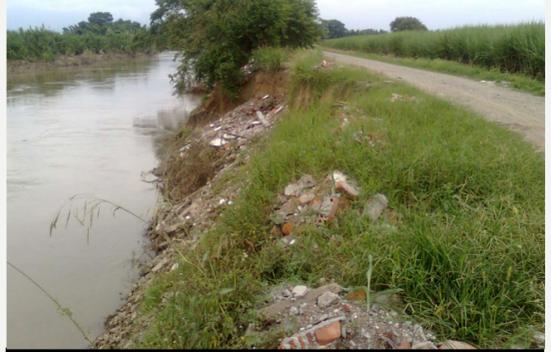
Fotografía 1. Área afectada por la erosión del río.

Para los productores de caña, es una preocupación constante la pérdida de tierras cultivables a causa del Río Cauca. Las cercanías de los cultivos y sus corredores de mantenimiento a las riberas del río, los hace vulnerables a la erosión hídrica, por lo cual los ingenios constantemente deben acometer obras para mantener sus orillas. Una de estas áreas, así como el callejón de acceso, fueron afectados severamente, lo que generó avanzada erosión y pérdida de terreno.

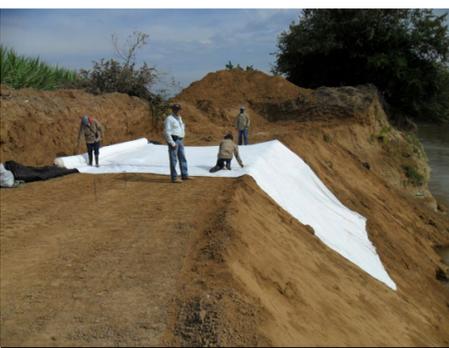
Fotografía 2. Despliegue del geotextil Fortex para control de erosión sobre el suelo del dique.

Previo a la instalación de las Geoesteras, se instaló una capa de geotextil Fortex BX 40, para disminuir la pérdida de partículas de suelo por arrastre de la corriente.

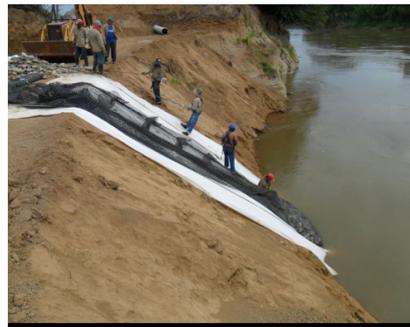
Fotografía 4. Llenado de Geoestera con enrocado

Por facilidad en obra y a favor del rendimiento, Geomatrix entregó las Geoesteras pre-ensambladas y listas para posicionar, llenar in situ con el enrocado y cerrar mediante el uso de Geocable.

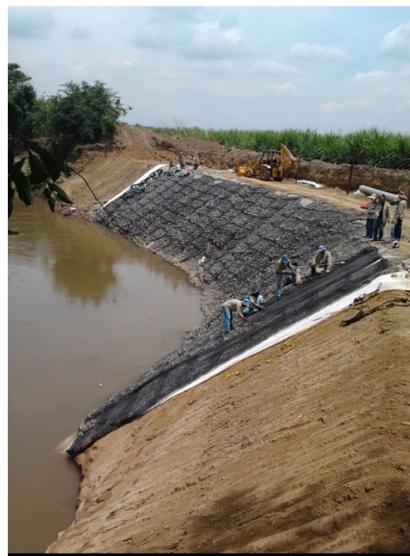
Fotografía 3. Instalación de Geoestera sobre el talud.

Para el propósito se planteó la instalación de colchones de enrocado confinado llenos in situ, conocidos como Geoesteras, realizando un revestimiento flexible capaz de ajustarse a las variaciones del terreno y asimilar la socavación sin fallar como estructura, siendo acorde con los materiales disponibles en la zona.

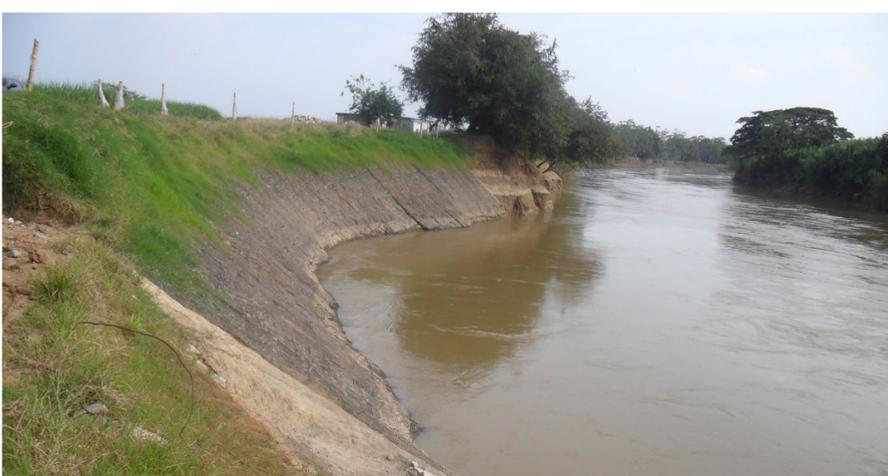
Figura 4. Vista de la orilla luego de terminar el proyecto.

Una vez terminadas las Geoesteras, se dispuso una capa de suelo de contrapeso sobre la corona del talud, completando la altura de la orilla, donde rápidamente se recuperó la vegetación del sitio, favoreciendo su estabilidad e impacto visual.

Recuperación exitosa de la orilla y control de la erosión a través del uso de un sistema versátil y costo-eficiente.
