## GEORETO

Boletín testimonial febrero 2024

► **NUESTRO RETO:**  
**MURO EN SUELO REFORZADO**  
**COMO MITIGACIÓN PARA FRENAR EL**  
**MACRODESIZAMIENTO DEL BARRIO ROSAS,**  
**CANTÓN NABÓN, PROVINCIA DE AZUAY,**  
**ECUADOR**

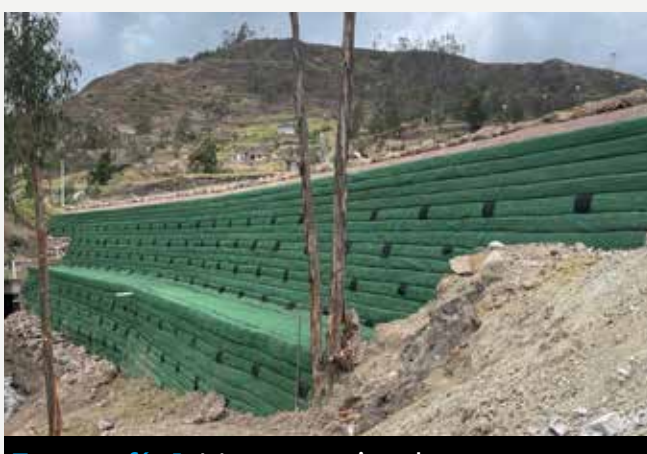
Fotografía 1. Muro terminado

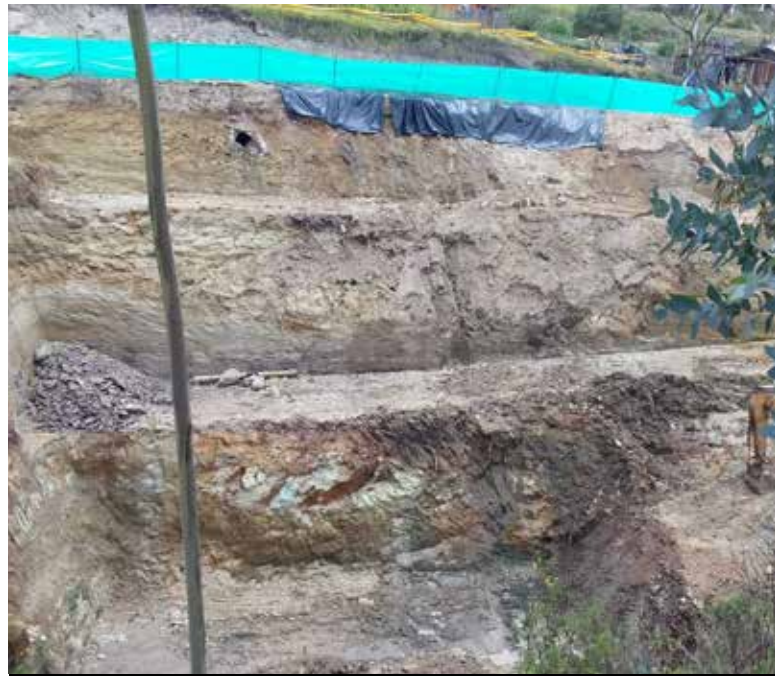
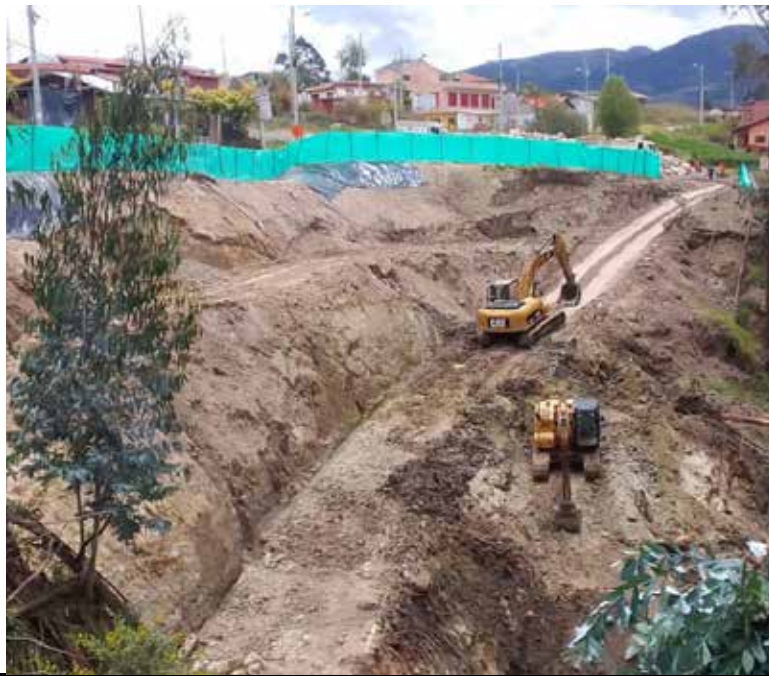
Fotografías 2 y 3. Situación inicial de la zona

En 2021 se presentó un gran deslizamiento de tierras que generó agrietamientos en el suelo afectando zonas de cultivos y las infraestructuras del lugar tales como el sistema de alcantarillado y de agua potable, la terminal terrestre y el centro de salud, entre otros.

Desde el punto de vista geotécnico se trata de una ladera conformada por un depósito coluvial, seguido de material fino de matriz arcillosa a limoarcillosa, además de una secuencia volcanoclástica, brechas y tobas. El nivel freático está a unos 13,60m medidos desde el nivel natural.

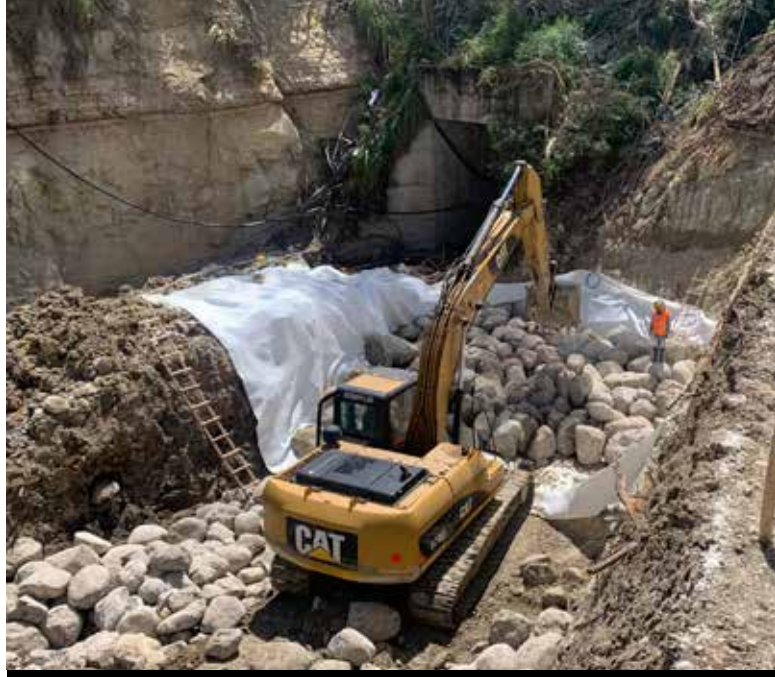
Fotografía 4. Lecho drenante con FORTEX

Para controlar el problema se dispuso de un muro de suelo reforzado con una altura total de 18 m (cota de muro terminado 2760m.s.n.m) y una longitud de 76 m, cimentado sobre un lecho drenante o pedraplén encapsulado en geotextil tejido depoliéster de alto módulo FORTEX BX 2220, ubicado en la cota 2739.03 m.s.n.m, de 2,00m de espesor.

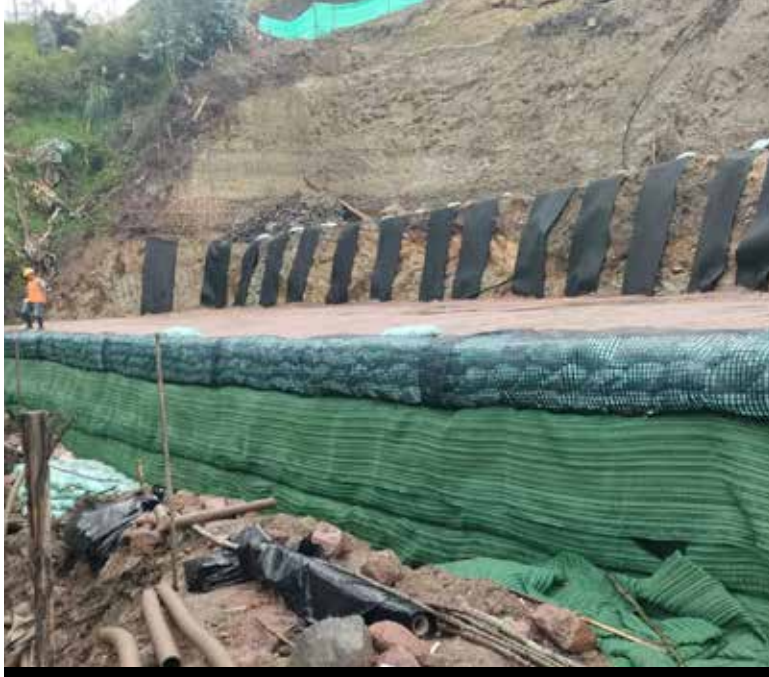
Fotografía 5. Sistema de subdrenaje en el espaldar del muro

Como complemento se dispuso una red de drenajes que ayudaron a controlar la saturación del suelo y se recomendó la construcción de muros de suelo reforzado. El refuerzo se realizó con una geomalla uniaxial con una resistencia a la tracción de 165kN/m FORTGRID UX 165.

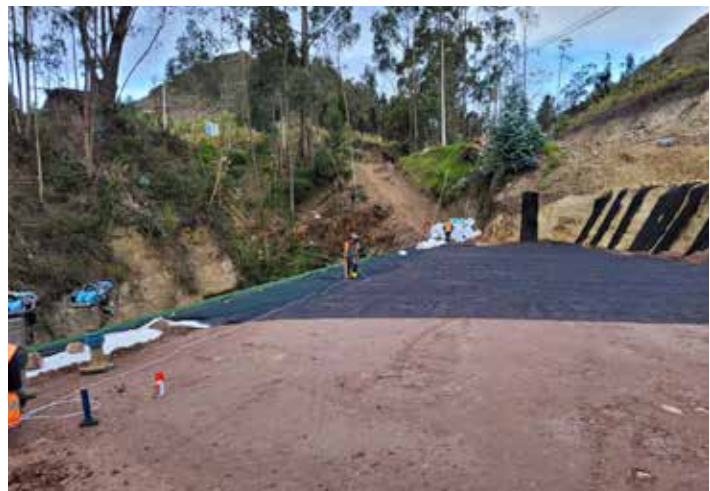
Fotografía 6. Colocación de las capas de geomalla para refuerzo del suelo de conformación

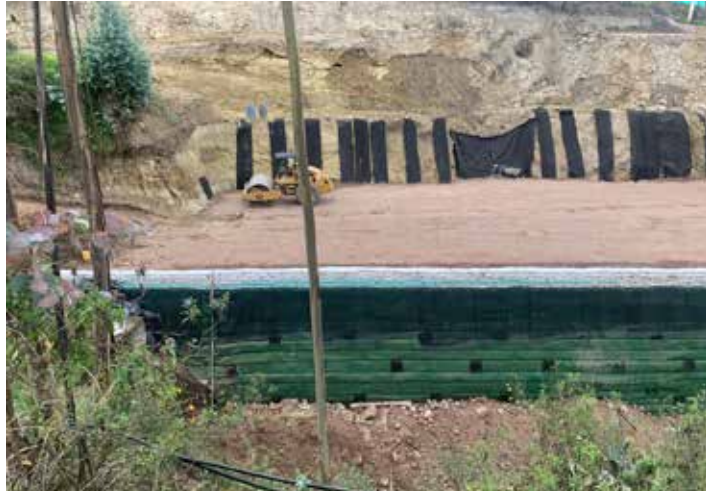
Fotografía 7. Colocación y compactación del suelo de conformación sobre la geomalla

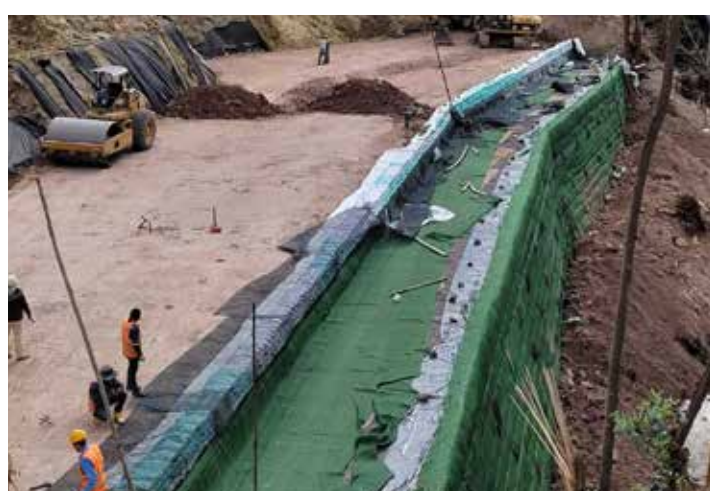
Fotografía 8. Berma intermedia que favorece la estabilidad de la estructura. Se observa el revestimiento de la cara con manto TERRATRAC TRM 50

La cara del muro fue revestida con manto permanente para control de erosión TERRATRAC TRM 50, logrando un revestimiento adicional que preserva la estructura construida y favorece el establecimiento de vegetación, dotando además de una componente que favorece el entorno paisajístico

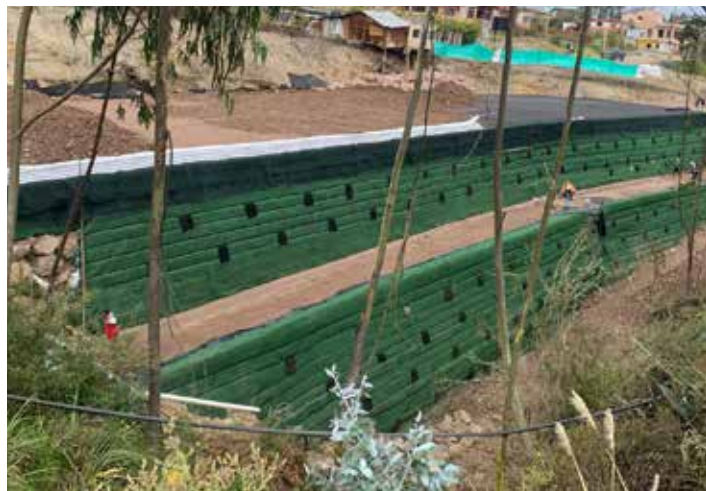
Fotografía 9. Colocación y compactación del suelo de conformación sobre la geomalla en la parte superior de la estructura

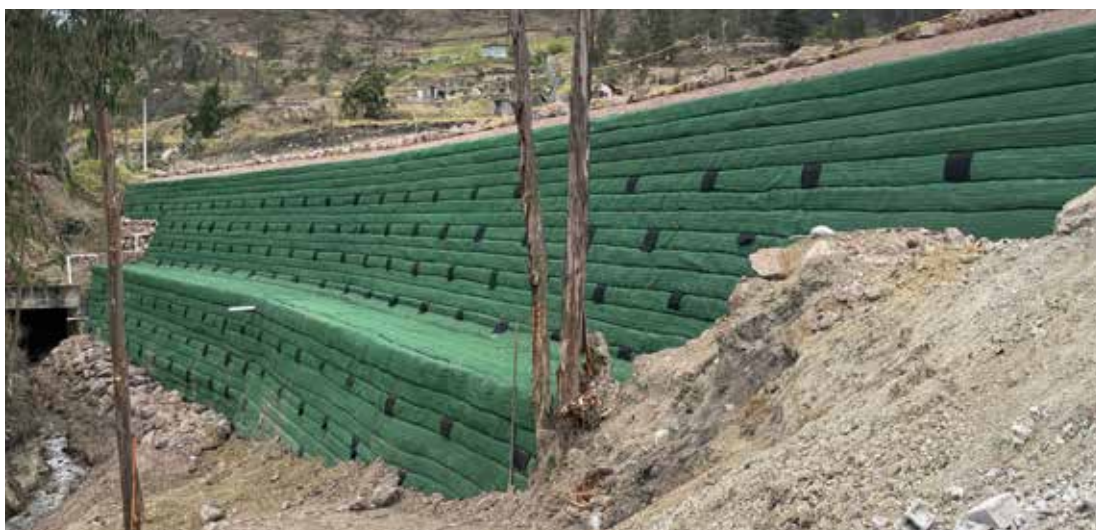
Fotografía 10. Muro terminado

Como resultado del proceso se obtuvo una estructura de contención en suelo reforzado que controla la estabilidad de la ladera y permite la reconformación de las infraestructuras afectadas, recuperando así la confianza de los habitantes del lugar.
