Control de erosión en taludes planta de tuberías Rival - Lima, Perú

FICHA TÉCNICA

· Manto permanente Terratrak TRM50

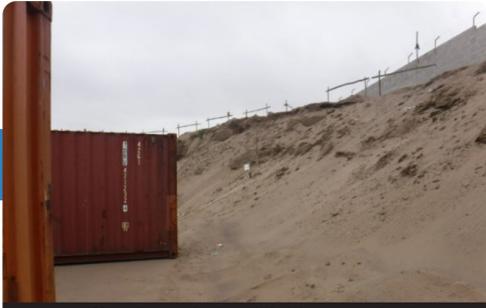
Fotografía 1. Panorámica del sitio antes de ejecutar el proyecto

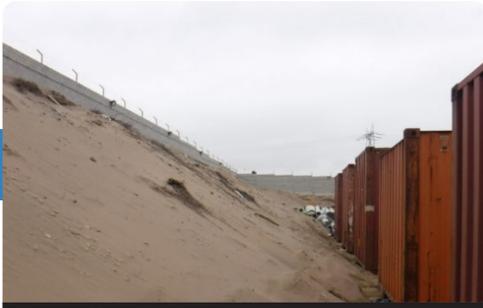
Fotografía 2. Suelos desnudos susceptibles a la erosión

La zona donde se ubica la planta está conformada y rodeada por depósitos de arena, que son susceptibles tanto a la erosión por lluvias, como por viento.

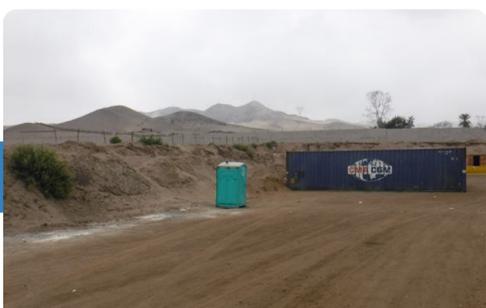
Fotografía 3. Se encontraron procesos activos de erosión eólica

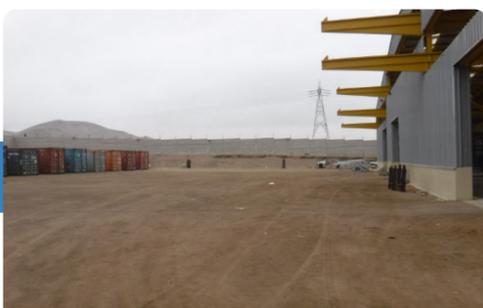
Fotografía 4. Presencia de materiales arena limosos

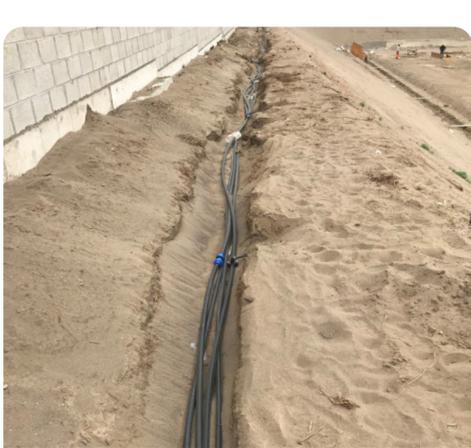
Fotografía 5. Colocación de tuberías para sistemas para riego por aspersión

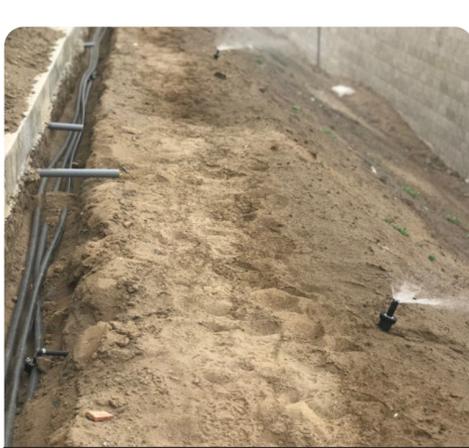
Fotografía 6. Humedecimiento de la superficie inicial como preparación del terreno

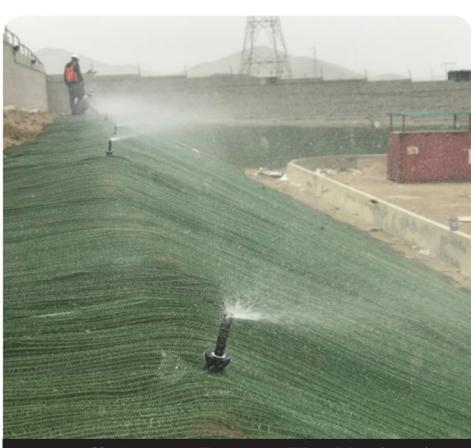
Fotografía 7. Manto Terratrak TRM 50 colocado sobre el terreno

Según el documento HEC 153, los mantos TRM son productos enrollados permanentes a largo plazo para control y refuerzo de la vegetación, compuestos por fibras sintéticas no degradables, estabilizadas UV, hilos y/o filamentos procesados en matrices de refuerzo tridimensionales.

Estos productos tienen el espesor, resistencia y vacíos suficientes en donde se retiene suelo y se permite el desarrollo de la vegetación, de ser necesario a través de su matriz, reforzando y anclando las raíces y tallos.

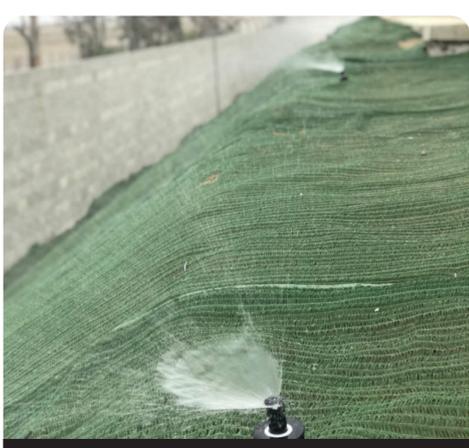
Fotografía 8. Riego por aspersión

Complementando la solución se decidió colocar riego por aspersión programado en tiempos de 5min por las mañanas y las tardes, con el fin de humedecer ligeramente la arena.

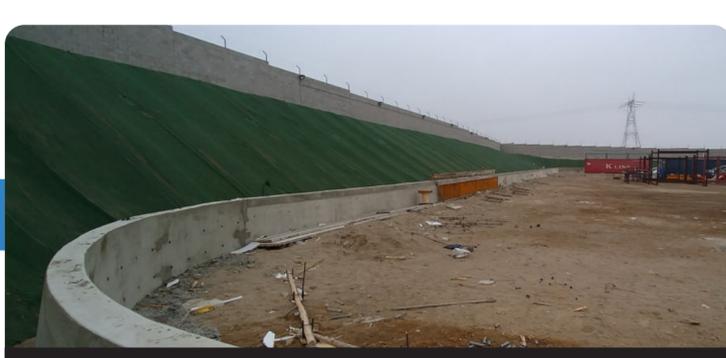
Fotografía 9. Panorámica del sitio después de ejecutado el proyecto

El empleo de los mantos control de erosión permanentes TERRATRAC TRM 50, permitió de manera fácil proteger todos los taludes perimetrales logrando así detener el proceso erosivo que se venía presentando.

Dado los altos rendimientos de instalación se logró revestir 7,000 m² de talud en 3 días.

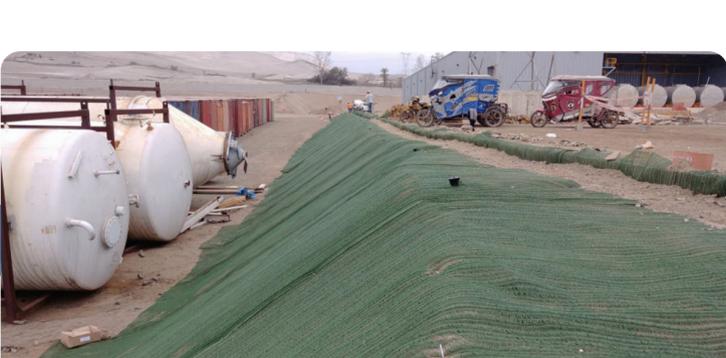
Fotografía 10. Panorámica del sitio después de ejecutado el proyecto

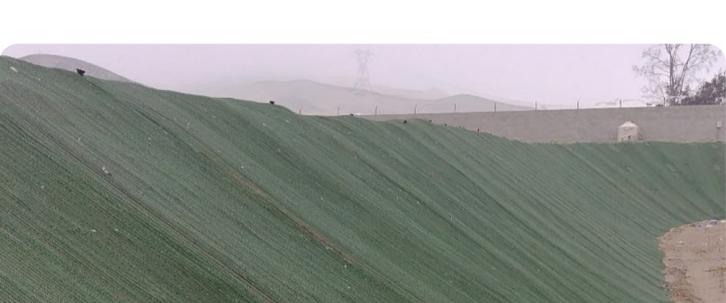
Fotografía 11. Panorámica del sitio después de ejecutado el proyecto

El sistema cumplió su función de controlar la erosión por viento mitigando así la contaminación por polvo, además de mejorar significativamente el aspecto visual de la planta.

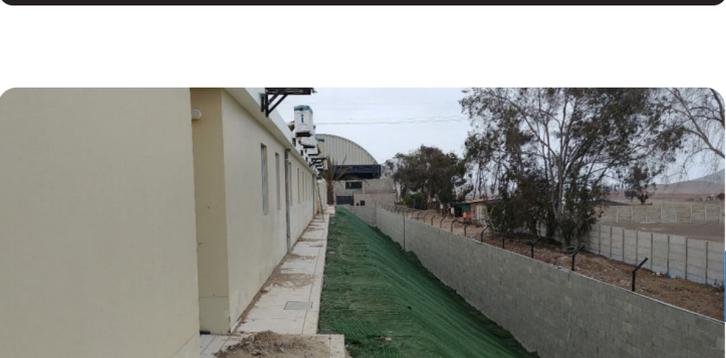
Fotografía 12. Taludes protegidos en los que se mejora la condición de estabilidad y la estética del sitio
