## GEORETO

Boletín testimonial Sept. 2024

► **NUESTRO RETO:**  
Obras de mitigación y protección margen izquierda río Guayuriba.

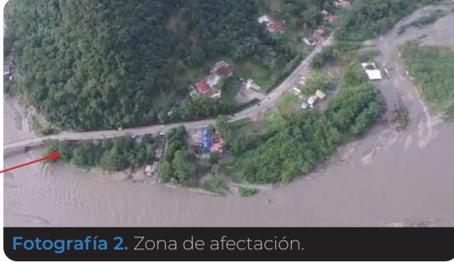
Fotografía 2. Zona de afectación.

En mayo de 2022 las fuertes lluvias en la región ocasionaron la creciente del río Guayuriba el cual trasasó su caudal hacia la margen izquierda aguas abajo del puente de la carretera Villavicencio – Granada; el sector afectado se encuentra a 17 km de Villavicencio. **Los flujos de agua ocasionaron el rompimiento del terraplén y se desbordaron afectando la calzada externa del par vial que conduce hacia Villavicencio. El tráfico fue desviado, para permitir la continuidad del servicio, por una vía alterna.** En las Fotografías 1 a 3 se aprecia la descripción del los flujos mencionados y los sectores afectados.

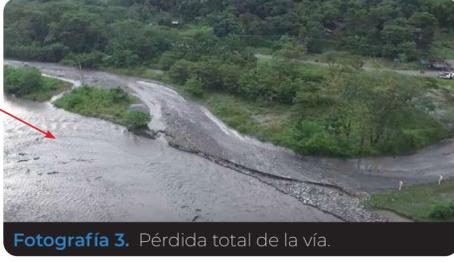
Fotografía 3. Pérdida total de la vía.

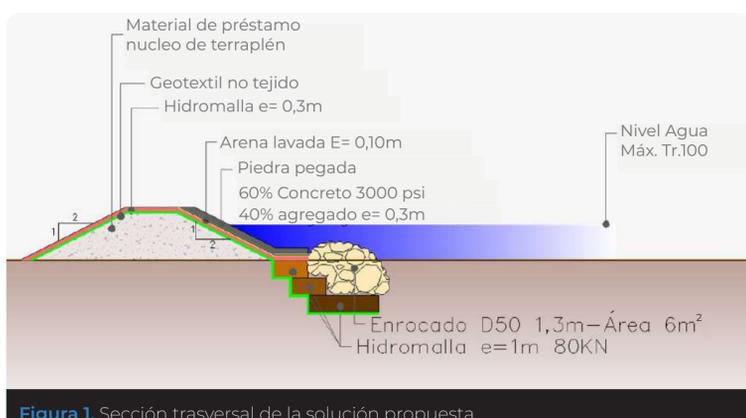
Figura 1. Sección transversal de la solución propuesta.

La propuesta técnica consistió en conformar un dique de encausamiento y protección de 3,0 metros de altura, aguas abajo del puente principal Villavicencio - Granada en la margen izquierda. Este dique se conformó con material del sitio y se revistió con un colchón de enrocado confinado en Hidromalla Geoestera 80 de 0,3 m de espesor y en su base se conformaron gaviones en Hidromalla Geoestera 80 de 1,0 metro de altura, recubierto con enrocado de gran tamaño (la sección transversal se observa en la figura 1.)

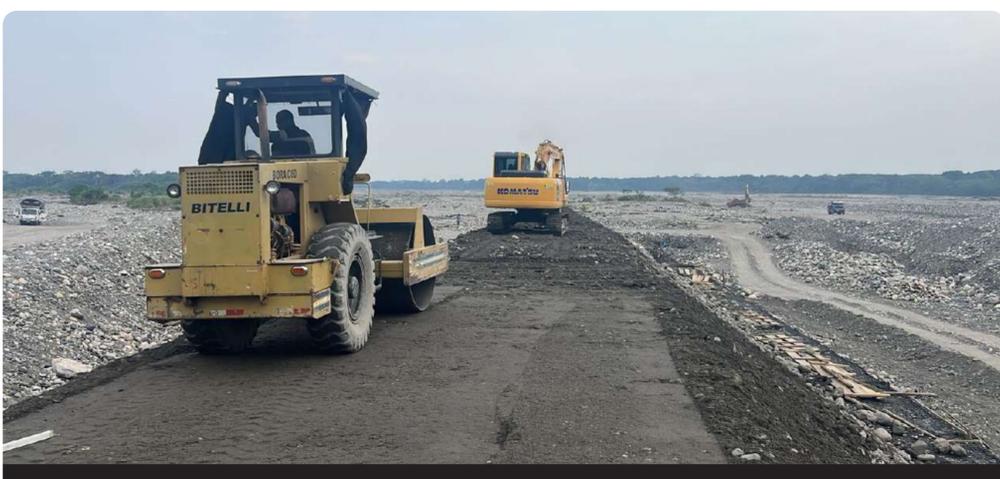
Fotografía 4. Conformación y compactación del dique de 3,0 m de altura.

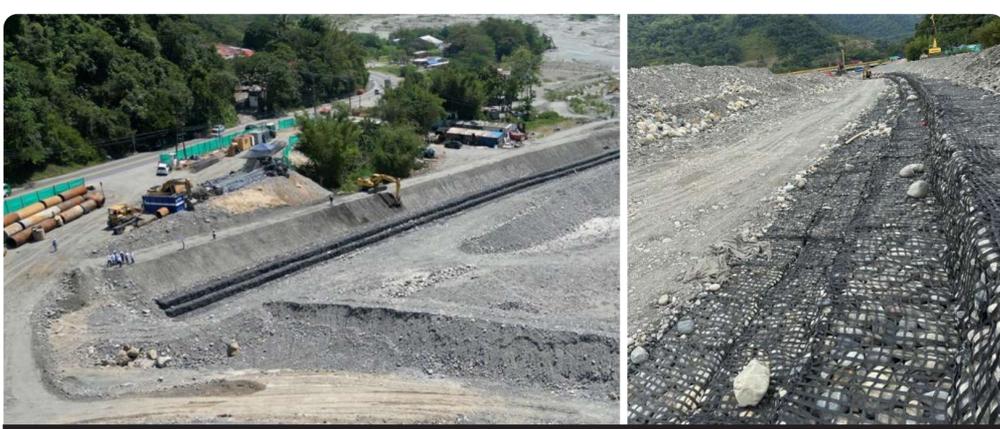
Fotografía 5 y 6. Conformación y disposición de Gaviones en la base del dique en Hidromalla Geoestera 80.

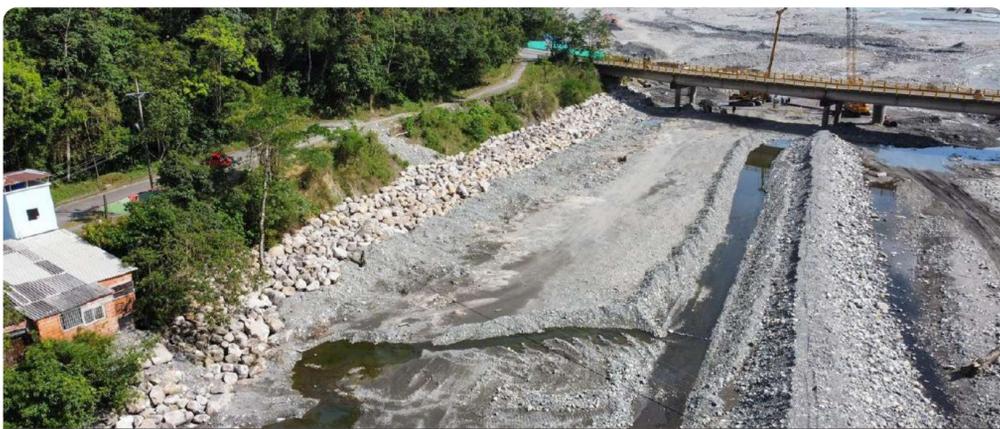
Fotografía 7. Disposición de enrocado de gran tamaño D50 =1,3m desde aguas arriba del puente principal.

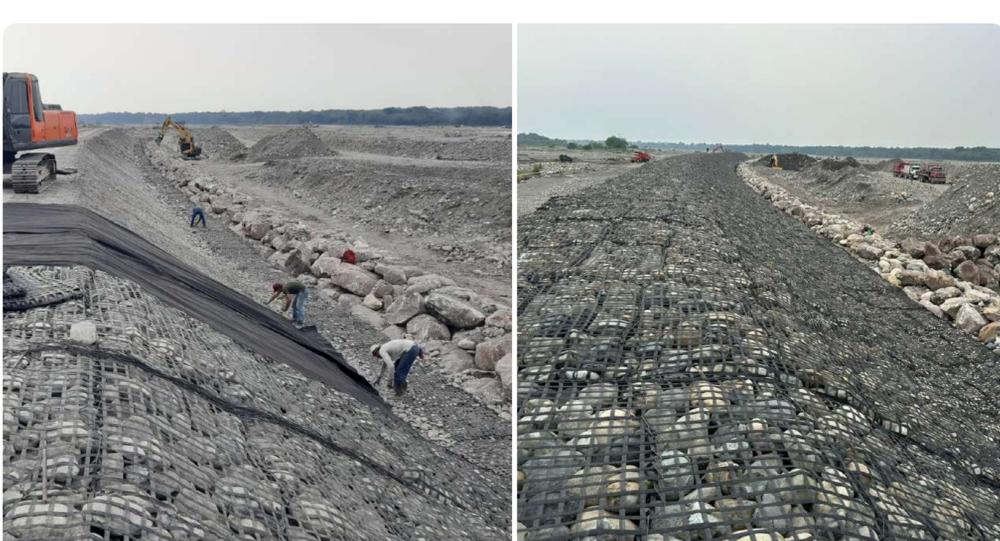
Fotografías 8 y 9. Revestimiento del dique con colchón de enrocado confinado en Hidromalla Geoestera 80 espesor 0,3 m.

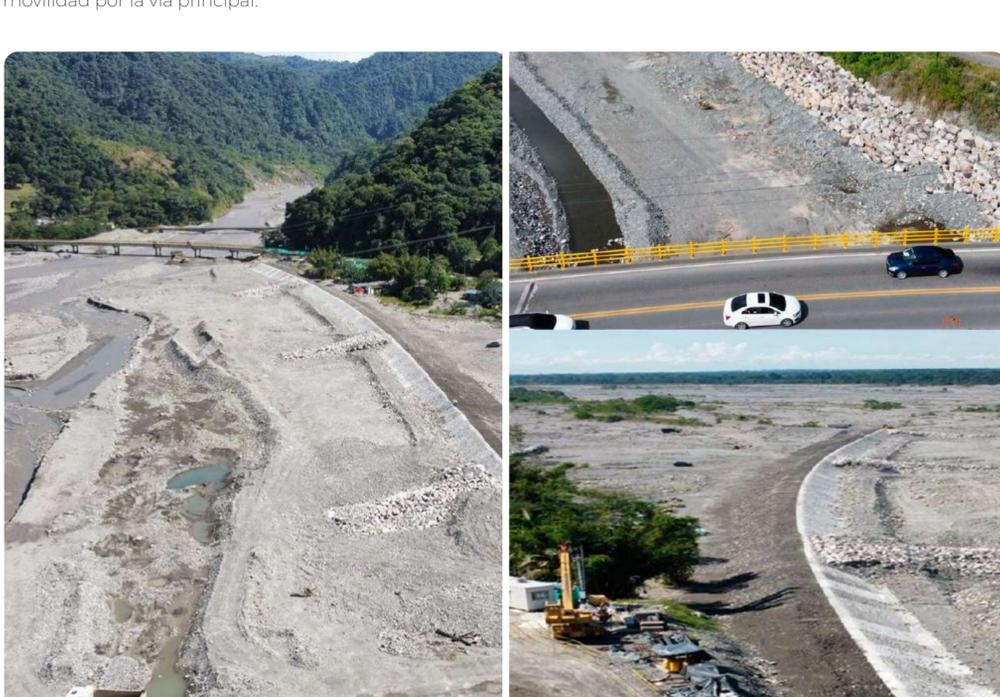
Fotografías 10, 11 y 12. Proyecto terminado.

Se conformó una estructura resistente, de larga durabilidad, con materiales del alto desempeño que aseguran la confiabilidad del dique, de manera que el río no afecte nuevamente la vía principal ni los predios. Se restauró la movilidad por la vía principal.
