FICHA TÉCNICA

Barrera para control de inundaciones

TUBO HYDROTUBES

FORMALETA TEXTIL COLCHACRETO

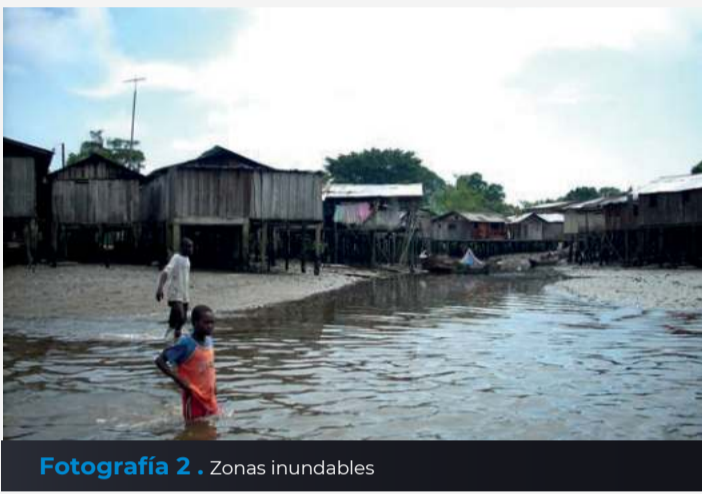
Fotografía 2. Zonas inundables

Salahonda Nariño es un pequeño poblado de la costa pacífica, ubicado en un área afectada por los niveles de marea. El perímetro del casco urbano está bordeado por los estuarios, donde se presentan cursos de aguas del río Patía e inundación del Océano Pacífico. A causa de esta condición, muchas de las viviendas están construidas sobre palafitos y carecen de redes de servicios públicos, siendo un problema para la salubridad de los habitantes.

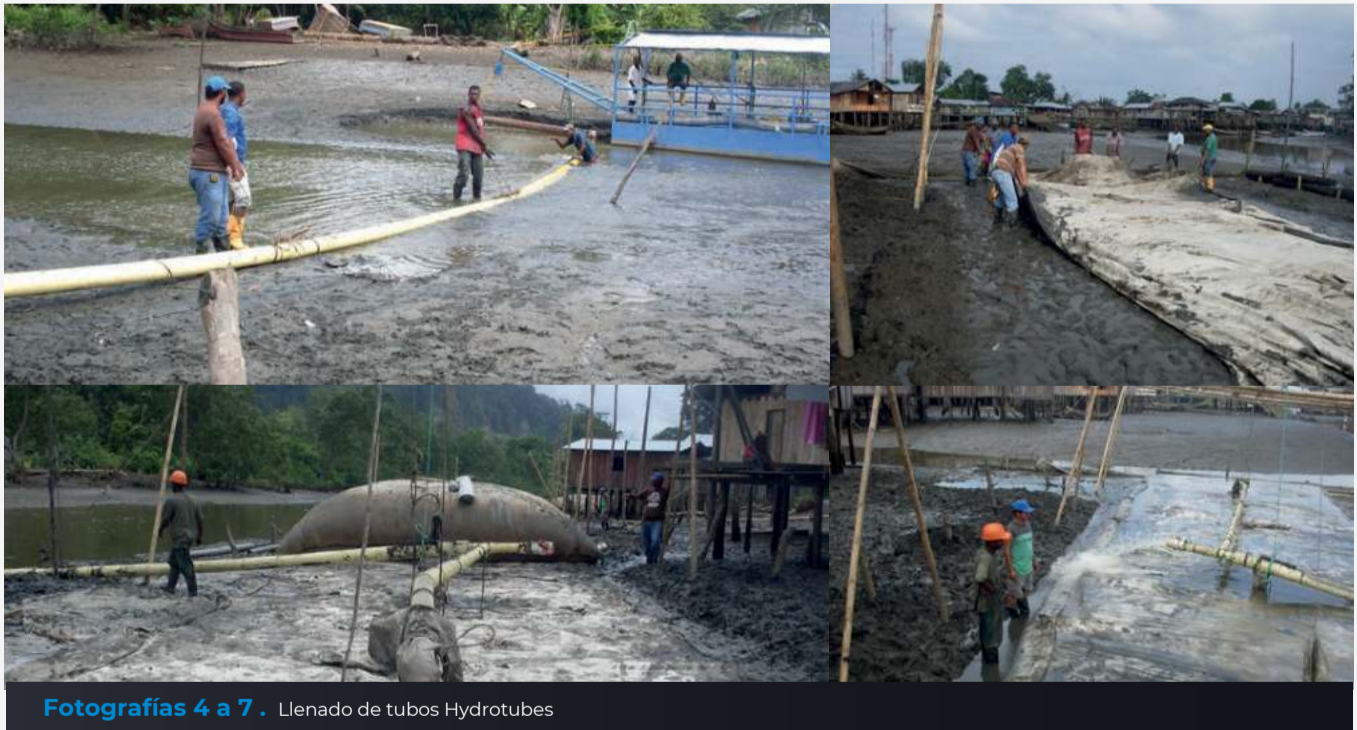
El proceso de llenado se realizó por medios hidráulicos, utilizando equipos de bombeo para obtener una mezcla agua - arena dentro de los tubos de geotextil, previamente ensamblados, con el perímetro y longitud requeridos en el alineamiento de la barrera. **La resistencia a tensión del geotextil permitió un alto rendimiento en el proceso de llenado, soportando la presión de descarga de la bomba y las demás condiciones previstas en el diseño.**

Fotografías 4 a 7. Llenado de tubos Hydrotubes

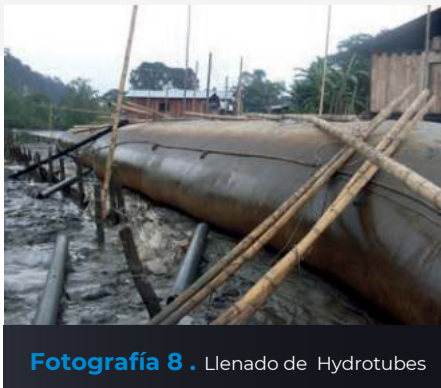
Fotografía 8. Llenado de Hydrotubes

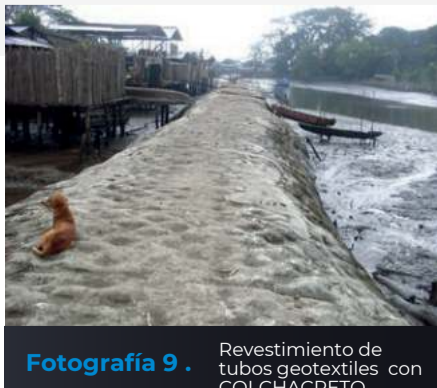
Para controlar los posibles daños puntuales sobre el Hydrotube y protegerlo ante los rayos UV, se implementó un revestimiento en concreto utilizando formaletas textiles COLCHACRETO. **Las formaletas textiles permitieron la colocación de dicha coraza ajustada al contorno de la estructura.**

Fotografía 9. Revestimiento de tubos geotextiles con COLCHACRETO

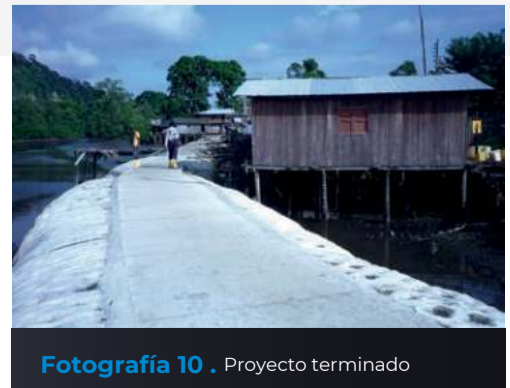
El sistema de tubos geotextiles llenos con arena y revestidos con concreto mediante el uso de formaletas textiles COLCHACRETO, resultó ser el más acertado, para poder acometer la construcción de la barrera para control de inundación de la periferia del casco urbano del municipio, permitiendo el uso del material de sitio y la mano de obra no calificada de la población. La estructura además de cumplir con su propósito hidráulico, es utilizada por los lugareños como sendero peatonal, como superficie de apoyo para otras labores cotidianas y como sitio de esparcimiento.

Fotografía 10. Proyecto terminado
