**FICHA TÉCNICA**

Se adelantó la construcción de una estructura de protección lateral conformada con geocontenedores estructurales textiles llenos con material del sitio y protegidos con enrocado a lo largo de 500 m dejando un talud con una inclinación de 45°.

**Productos utilizados**  
 GEOCONTENEDOR ESTRUCTURAL  
 TEXTIL EN HYDROTEX

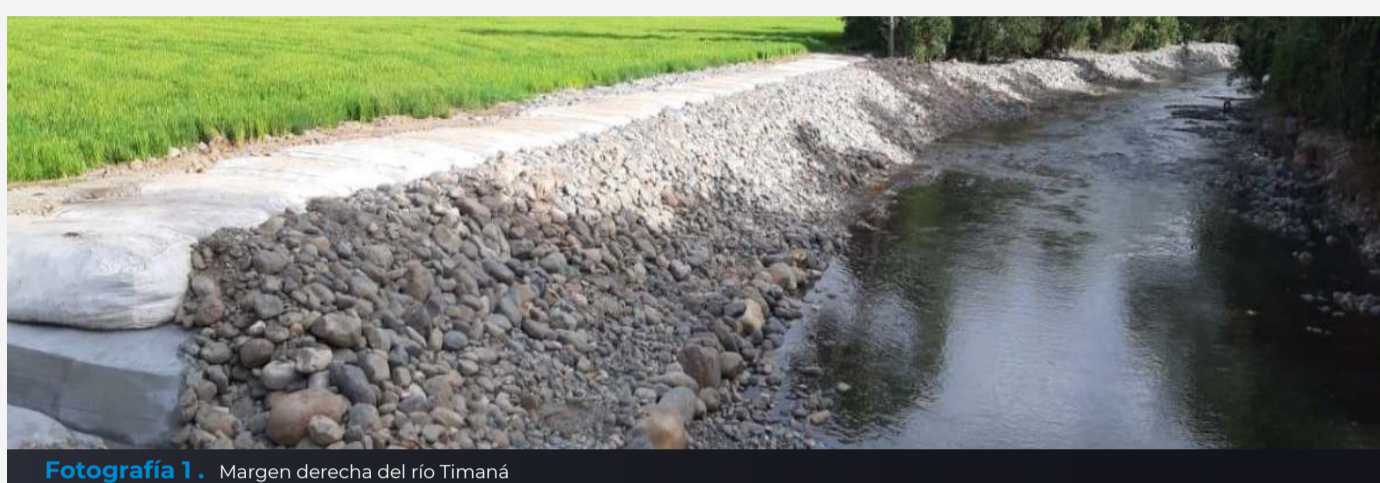
Fotografía 1. Margen derecha del río Timaná

La Corporación Autónoma Regional del Alto Magdalena (CAM), identificó un sitio crítico de erosión en la margen derecha de río Timaná, donde se presentan fenómenos naturales como deslizamientos, avalanchas e inundaciones que causan pérdida de extensiones de tierra de los predios colinantes. Dichos fenómenos generan cambios de velocidad del flujo y diferencias en los niveles máximos y mínimos.

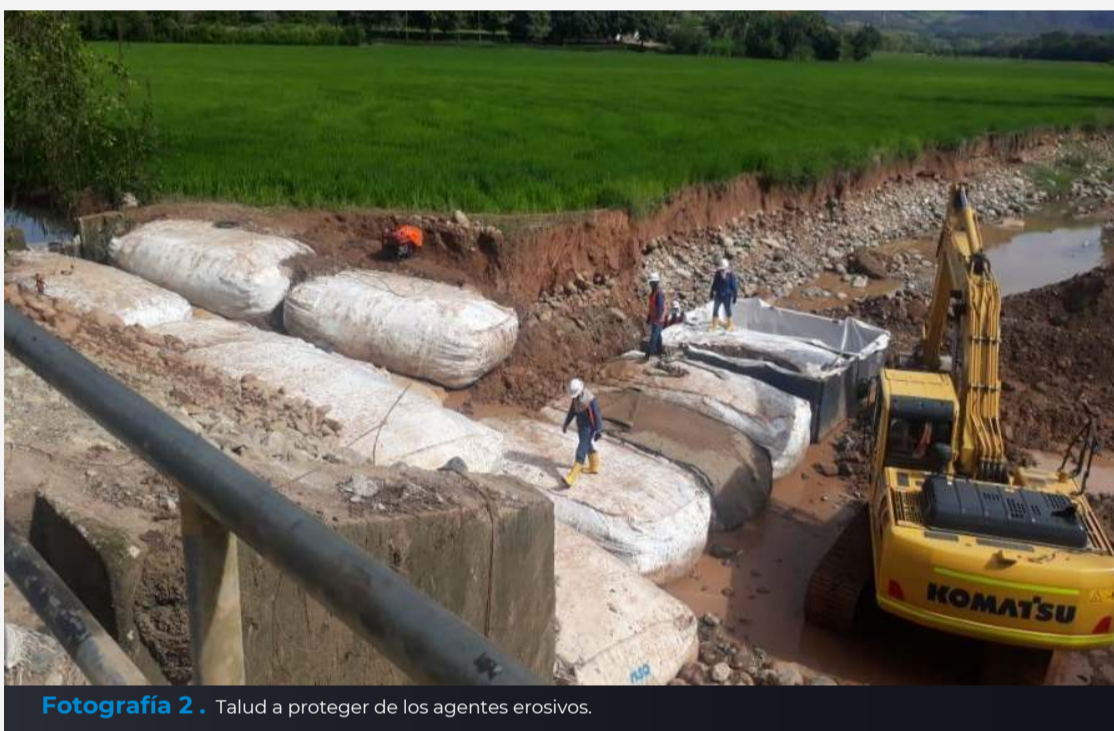
Fotografía 2. Talud a proteger de los agentes erosivos.

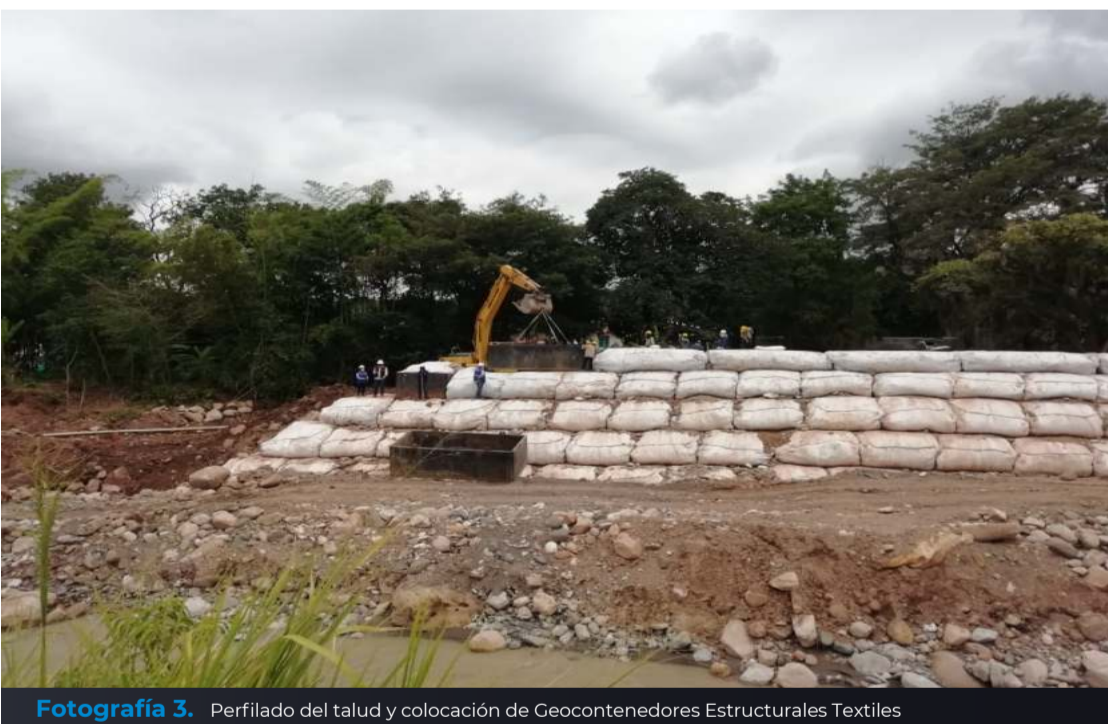
Fotografía 3. Perfilado del talud y colocación de Geocontenedores Estructurales Textiles

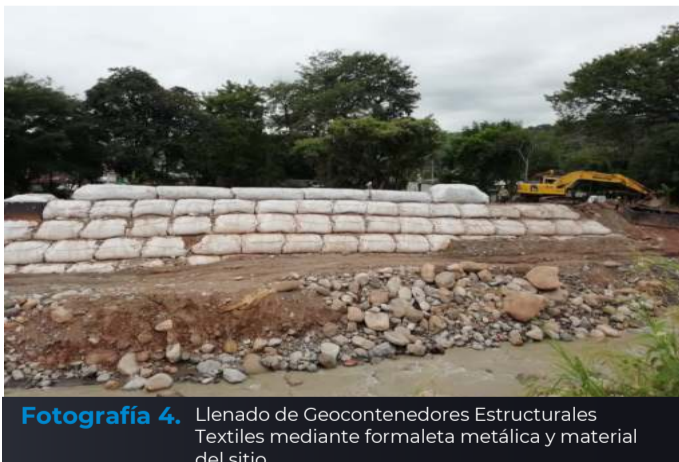
Fotografía 4. Llenado de Geocontenedores Estructurales Textiles mediante formaleta metálica y material del sitio

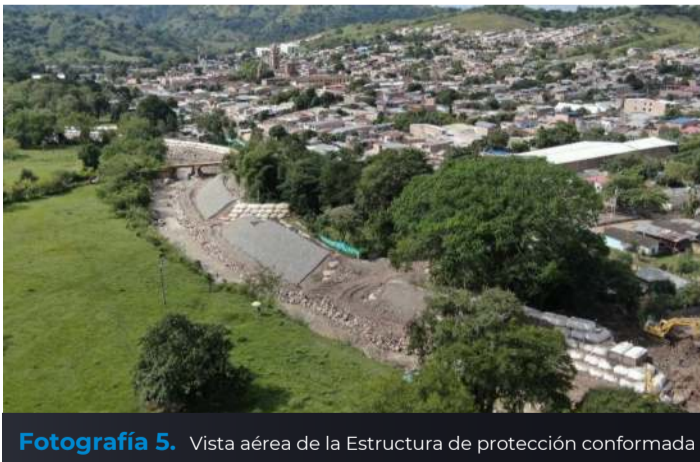
Fotografía 5. Vista aérea de la Estructura de protección conformada

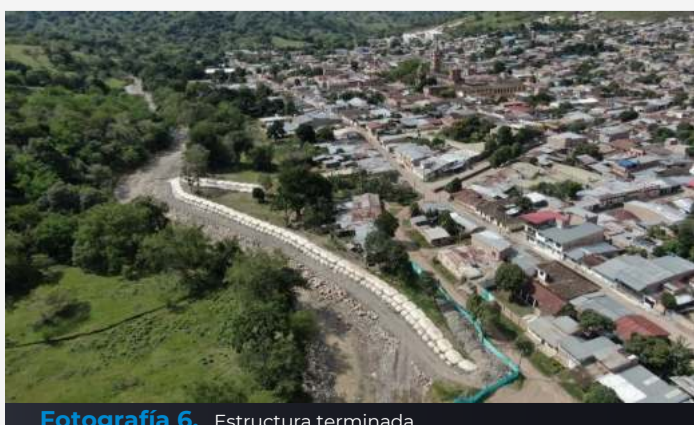
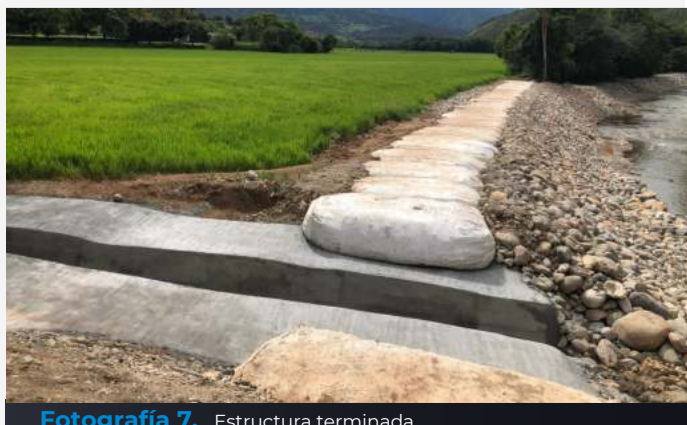
La estructura de protección permitió controlar vulnerabilidad ante inundación en el sector mencionado.

Los geocontenedores estructurales textiles facilitaron este propósito al permitir conformar una estructura segura ante la acción de la erosión al confinar el suelo del sitio.

Fotografía 6. Estructura terminada

Fotografía 7. Estructura terminada
