## GEORETO

Boletín testimonial  
Noviembre 2022

#### CANALIZACIÓN Y PROTECCIÓN DE ARROYOS DEPARTAMENTO DE BOLÍVAR - COLOMBIA

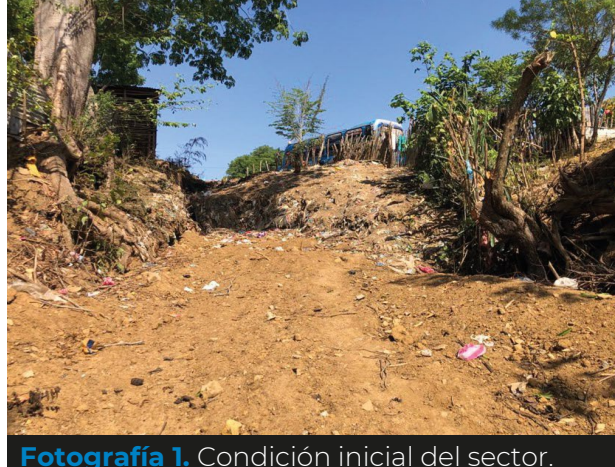
Fotografía 1. Condición inicial del sector.

En dichos arroyos, a pesar de tener tramos canalizados, **las longitudes atendidas resultan insuficientes por la alta susceptibilidad del terreno natural a la erosión, socavación y deslizamientos que generan pérdida de sección hidráulica.**

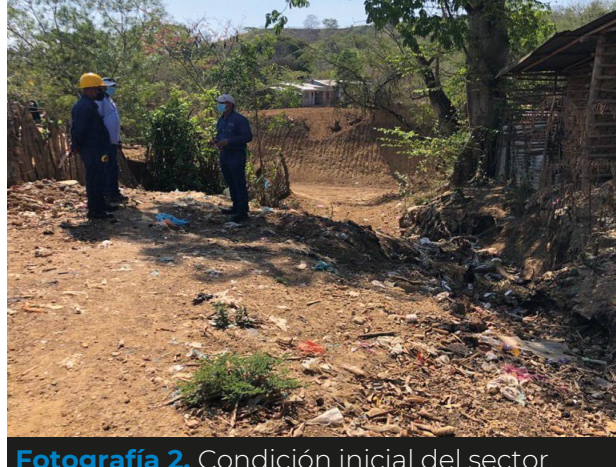
Fotografía 2. Condición inicial del sector.

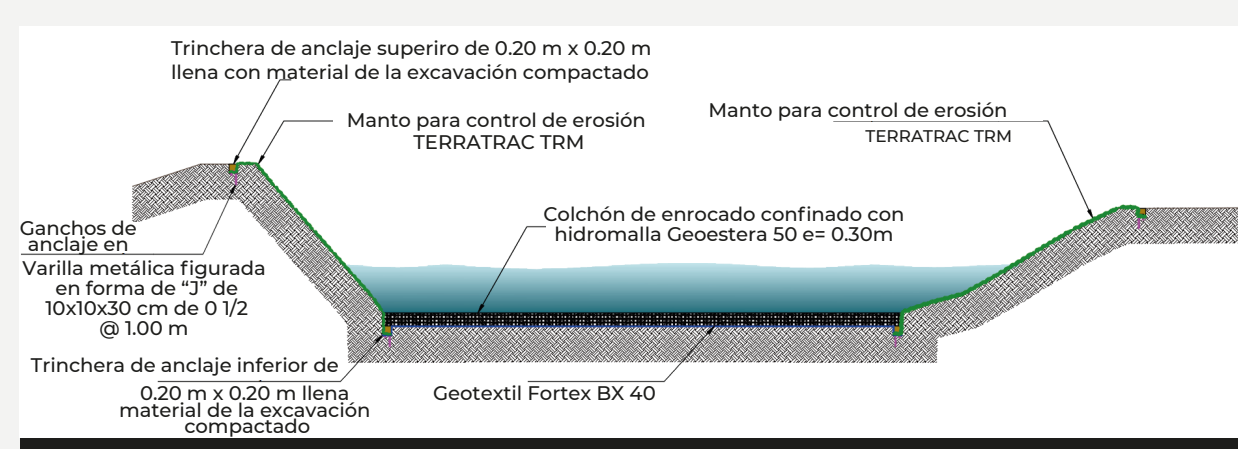
Figura 2. Sección transversal típica de la solución implementada.

**Para este propósito se adelantó la protección de la solera de los canales con módulos en hidromalla GEOESTERA 50 llenos con enrocado, los cuales llevaban adosado un geotextil en la base y la protección de taludes laterales con manto TERRATRAC TRM.**

Para la zonas de descoles se conformaron disipadores de energía con HYDROBLOCK llenos con material de préstamo y colchones de enrocado en hidromalla GEOESTERA 50.

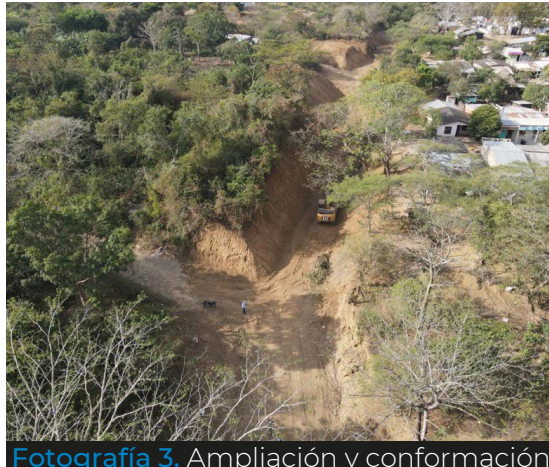
Fotografía 3. Ampliación y conformación de nuevas secciones.

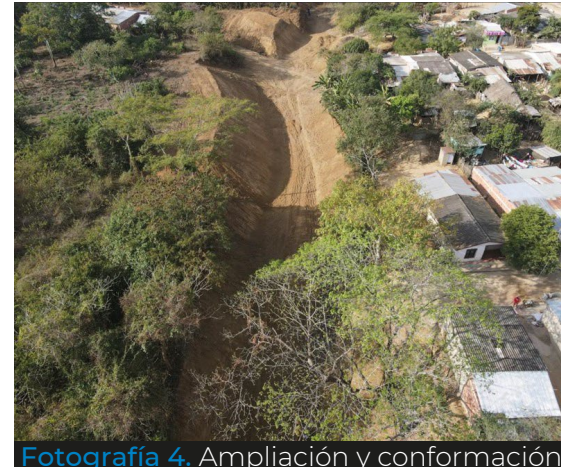
Fotografía 4. Ampliación y conformación de nuevas secciones.

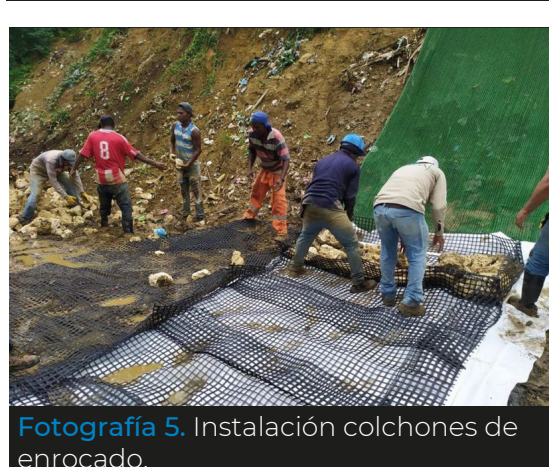
Fotografía 5. Instalación colchones de enrocado.

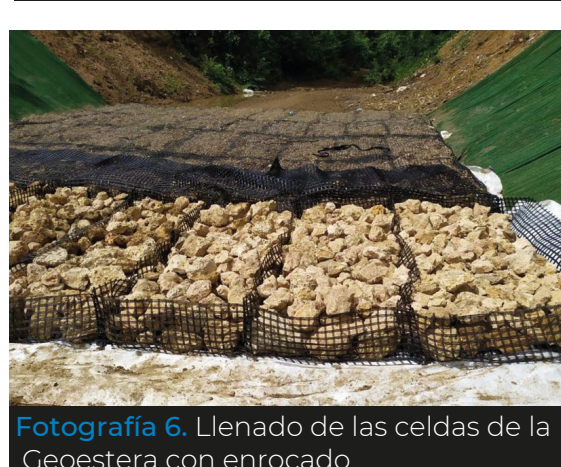
Fotografía 6. Llenado de las celdas de la Geostera con enrocado.

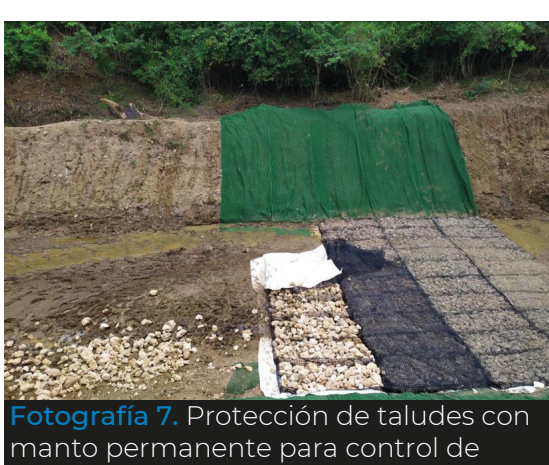
Fotografía 7. Protección de taludes con manto permanente para control de erosión TERRATRAC.

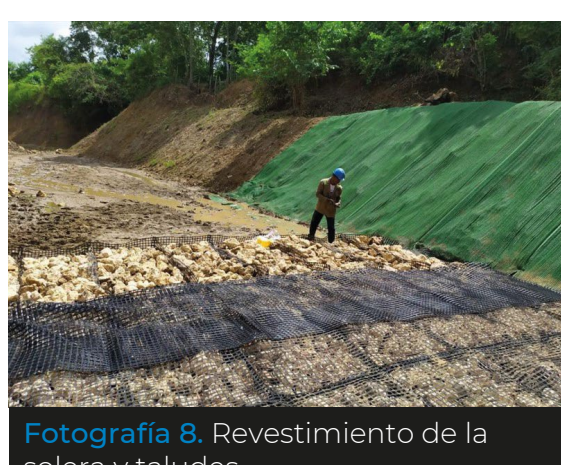
Fotografía 8. Revestimiento de la solera y taludes.

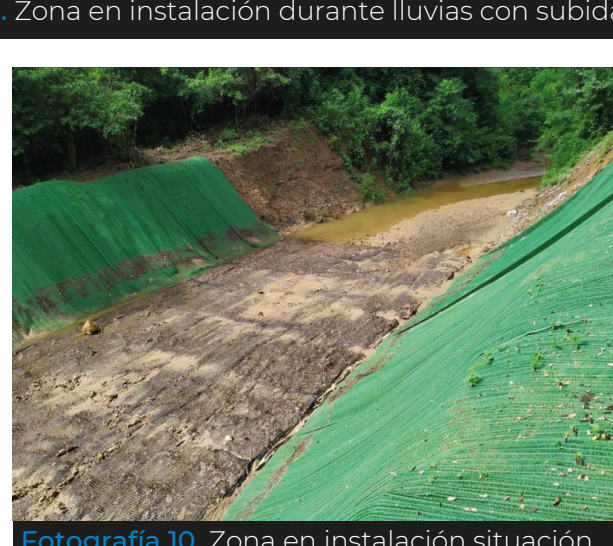
Fotografía 10. Zona en instalación situación posterior a la subida de nivel.

Durante la fase de construcción se presentaron fuertes lluvias que pusieron a prueba las estructuras conformadas en su fase inicial. **Se logró evidenciar el funcionamiento de los productos y soluciones para controlar la erosión.**

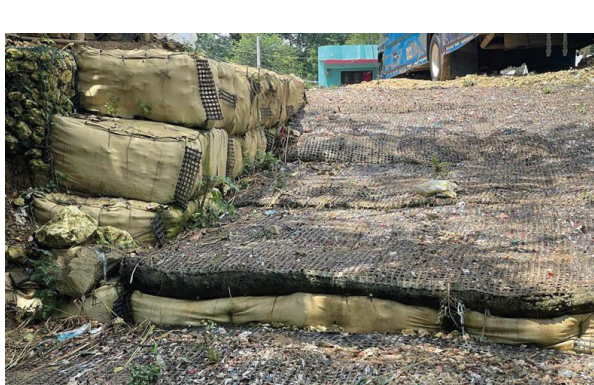
Fotografía 12. Realce de cárcavas y protección con HYDROBLOCK y colchones de enrocado en hidromalla GEOESTERA 50.

En la actualidad los taludes que se protegieron con TERRATRAC **se encuentran revegetalizados en un gran porcentaje.** Las soleras han sido cubiertas por sedimentos que indican el control de socavación que ejercen los colchones en hidromalla GEOESTERA.

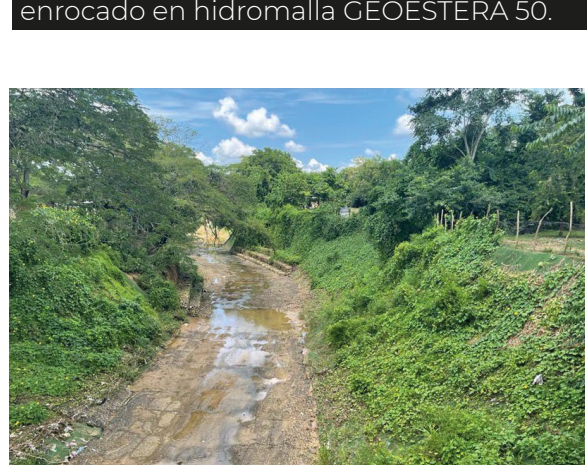
Fotografía 13. Panorámica de la estructura terminada.

Las estructuras implementadas se orientaron al control de socavación del cauce, logrando controlar el problema satisfactoriamente al tiempo que se integran de manera natural al entorno paisajístico en un marco de sostenibilidad ambiental.

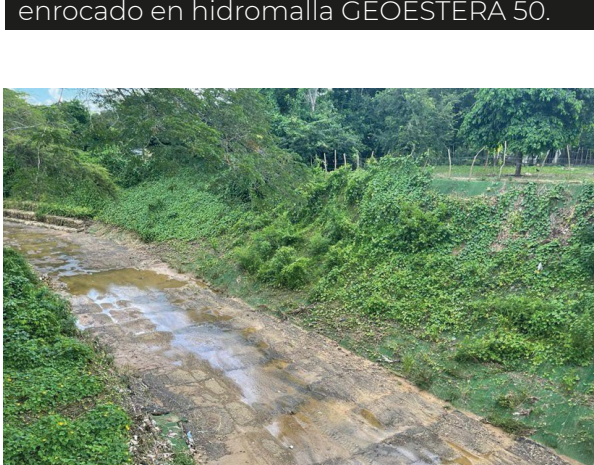
Fotografía 14. Panorámica de la estructura terminada.
