FICHA TÉCNICA

PRODUCTOS UTILIZADOS

PROBLEMA

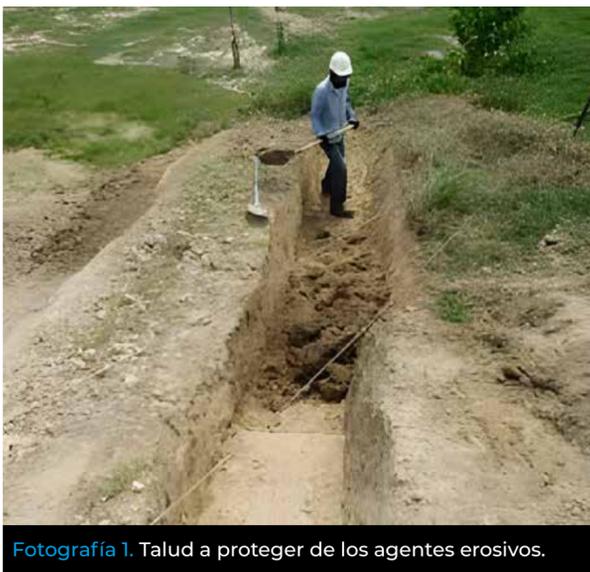
En este lugar se presentan procesos erosivos concentrados en forma de cárcavas por acción eólica y escorrentía, que afectan los taludes y laderas naturales aledaños a la torre de transmisión mencionada, comprometiendo su estabilidad.

La dinámica natural erosiva producida por el viento y las lluvias, ha generado procesos degenerativos en formas de cárcavas y espejos de agua en la corona del talud.

Esta situación genera filtraciones subsuperficiales al terreno, que pueden producir deslizamientos e inestabilidades en la cara frontal y la corona del talud generando derrumbes y el riesgo de caída de la torre de transmisión.

Fotografía 1. Talud a proteger de los agentes erosivos.

Para atender el fenómeno señalado se propuso excavar zanjias de coronación, para captación y manejo de las aguas de escorrentía superficial y revestimiento del talud con mantos para control de erosión.

Para este efecto se revistieron las zanjias con el textil impermeable Impertex, que garantiza una conducción adecuada de las aguas de escorrentía a la vez que impide su infiltración en el terreno. Esta solución se complementó con el revestimiento de los taludes con el manto para control de erosión Biotex que controla la incidencia de los agentes de la erosión a la vez que genera condiciones ideales para el establecimiento de la vegetación.

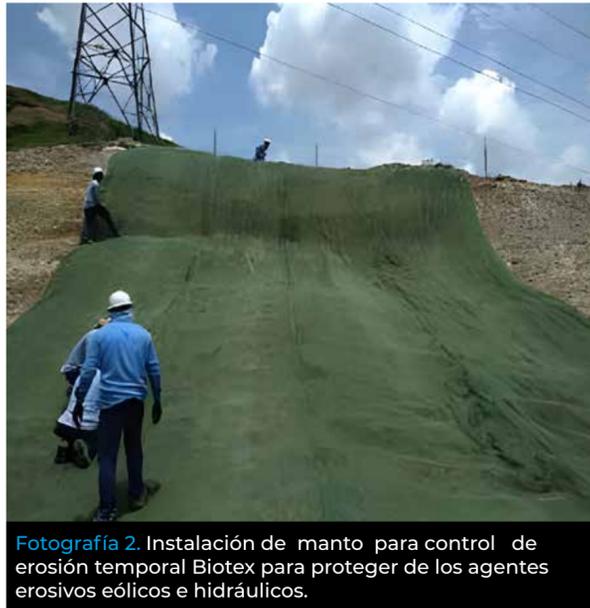
Fotografía 2. Instalación de manto para control de erosión temporal Biotex para proteger de los agentes erosivos eólicos e hidráulicos.

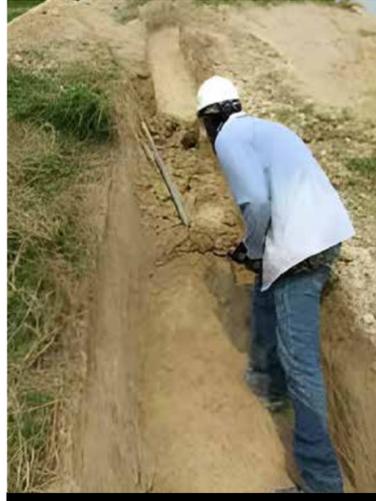
Fotografía 3. Excavación y perfilado del perímetro de la zanja de coronación.

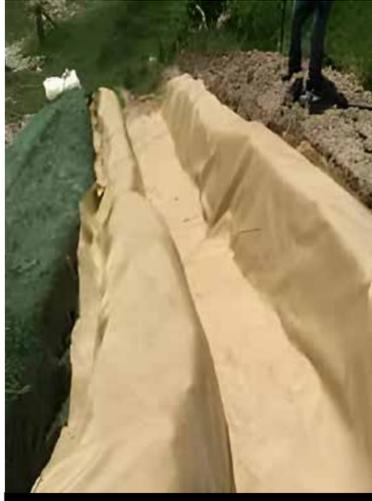
Fotografía 4. Estructura de protección en la última fase de construcción.

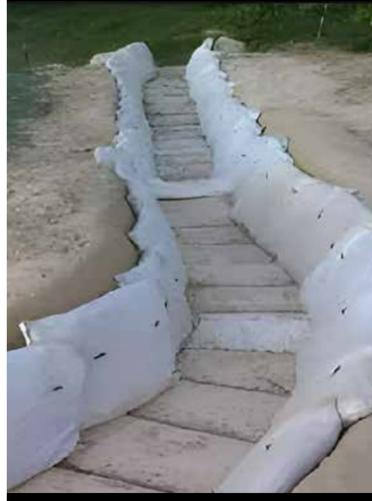
Fotografía 5. Estructura terminada.

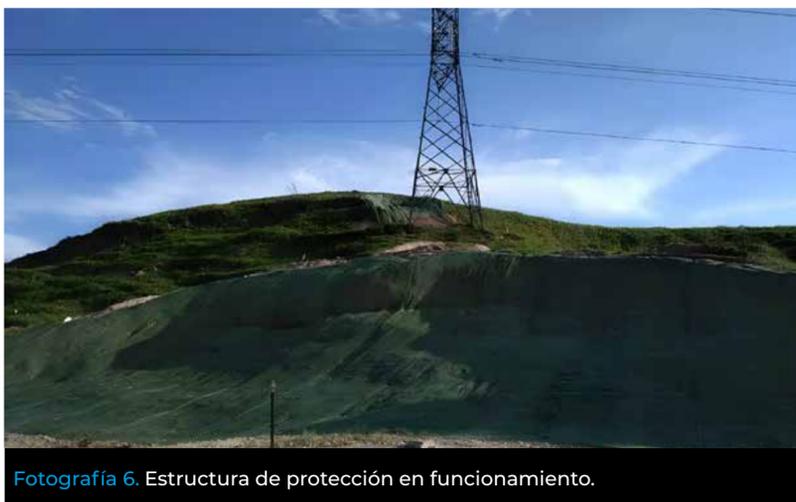
La ejecución de las obras mencionadas controló eficientemente el proceso erosivo, mejorando la condición de estabilidad del talud y laderas aledaños para el sostenimiento de la torre de conducción de energía eléctrica, a la vez que generó un impacto ambiental positivo por el establecimiento de vegetación y mejoramiento del entorno paisajístico del lugar.

Fotografía 6. Estructura de protección en funcionamiento.
