FICHA TÉCNICA

AV. Suba sobre la calle 136, Bogotá, Colombia.

- GEOMALLA FORTGRID
- GEOTEXTIL NO TEJIDO FIBERTEX

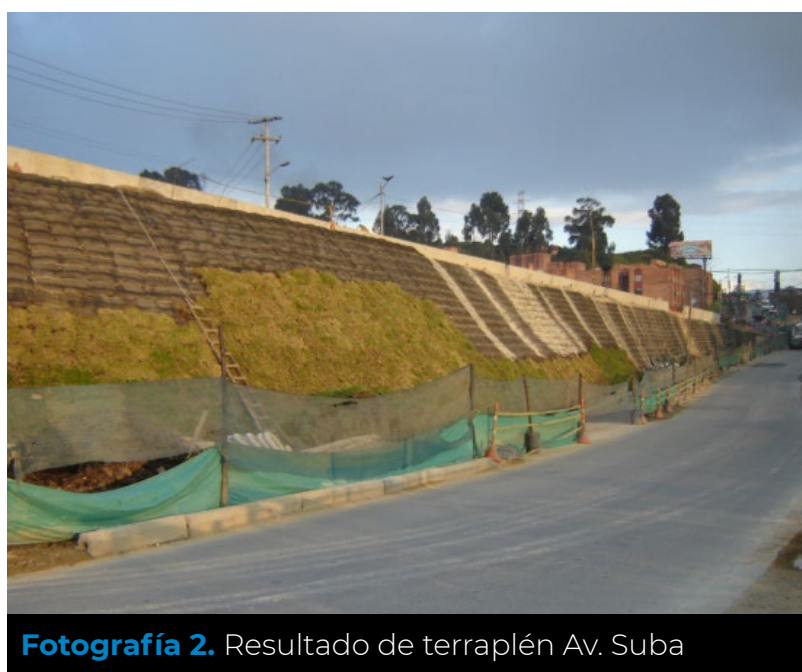
Fotografía 2. Resultado de terraplén Av. Suba

- El terraplén tiene una altura máxima de 8 m, con caras de inclinación variable pendiente 1H:1V en la zonas laterales, hasta vertical contra el estribo del puente. Las caras del terraplén reforzado fueron recubiertas con vegetación.
