PROTECCIÓN DE ORILLAS MUELLE FLUVIAL LA ESMERALDA, PUERTO ASIS. PUTUMAYO

Antecedentes

El muelle La Esmeralda se encuentra ubicado en el municipio de Puerto Asís, sobre la margen izquierda del río Putumayo. En este sitio, el INVÍAS llevó a cabo el proyecto: ADECUACIÓN Y OBRAS DE PROTECCIÓN DEL MUELLE LA ESMERALDA EN PUERTO ASIS - DEPARTAMENTO DEL PUTUMAYO. RÍO PUTUMAYO, requerido por la avanzada erosión y pérdida de orilla, que además amenazaba la estabilidad de la vía marginal existente.

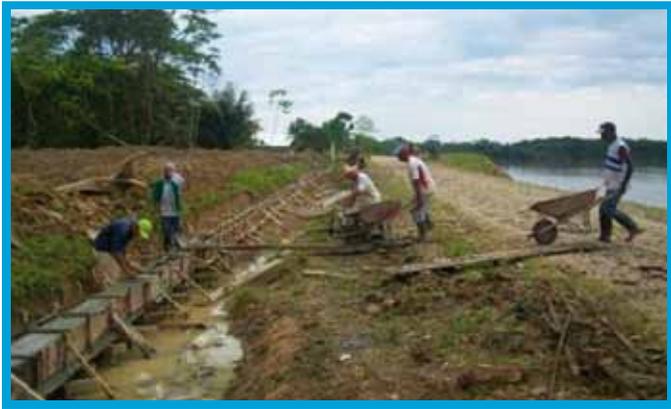
Foto 3

Para el anclaje superior del revestimiento, debido a la fuerte pendiente del talud, se dispuso un alineamiento de pilotes arriostrados mediante una viga cabezal de la cual se sujetaron las tiras de Geoestera. Estos pilotes se construyeron al otro costado de la vía marginal y esta se realizó con un terraplén sobre la Hidromalla, funcionando a la vez como contrapeso de anclaje del sistema de protección. (Ver fotos 3 y 4 Anclaje de las Geoesteras).

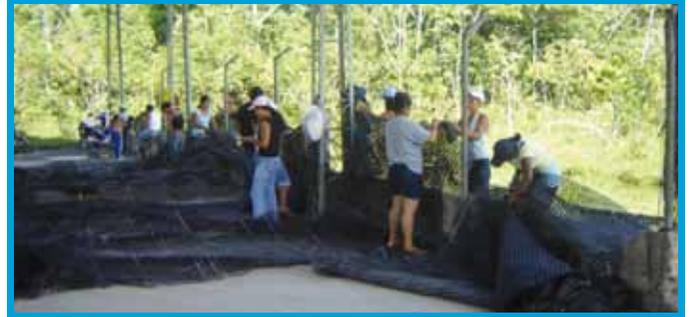
Foto 5

Para la elaboración de las Geoesteras se aprovechó la mano de obra local. Hombres y mujeres de la zona, trabajando en un área dispuesta como taller de confección, se encargaron de ensamblar cada tira de Geoestera, quedando listas para disponerse y llenarse sobre el talud de la orilla.

(Ver foto 5 Confección de Geoesteras).

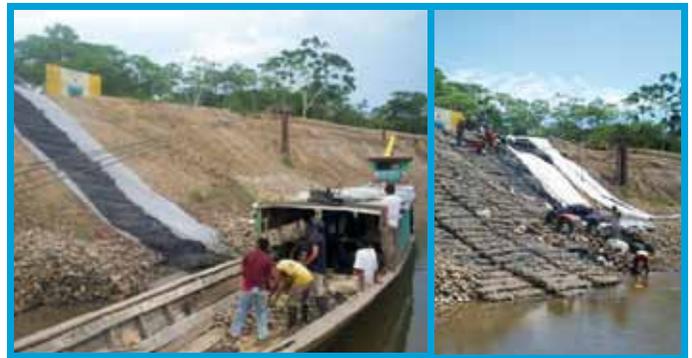
Entre el suelo y las Geoesteras se instaló un geotextil no tejido de filtro para controlar la pérdida de suelos finos debida a la acción permanente de la corriente del río, existencia de flujo sub superficial y posible ascenso de nivel freático. (Ver fotos 6 y 7 Instalación de Geoesteras).

Foto 6

Foto 7

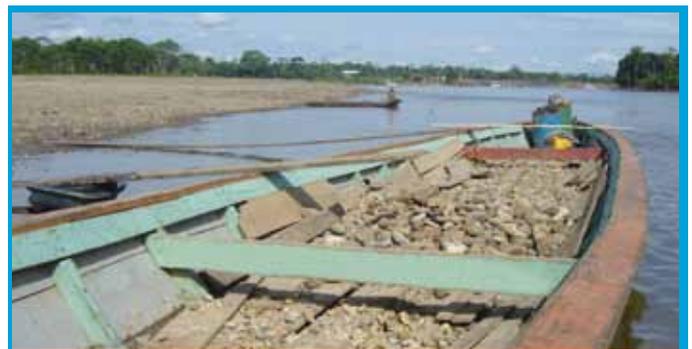
Foto 8

Se utilizó material del sitio para el llenado de las Geoesteras, cantos del río de tamaño entre 4" y 6" transportado en canoas de motor hasta el sitio de la protección. Previamente ancladas y extendidas las Geoesteras, se realizó el llenado de cada celda sobre el talud, utilizando tablas de madera como formaleta para facilitar la actividad. (Ver fotos 8 y 9 Llenado de Geoesteras en sitio).

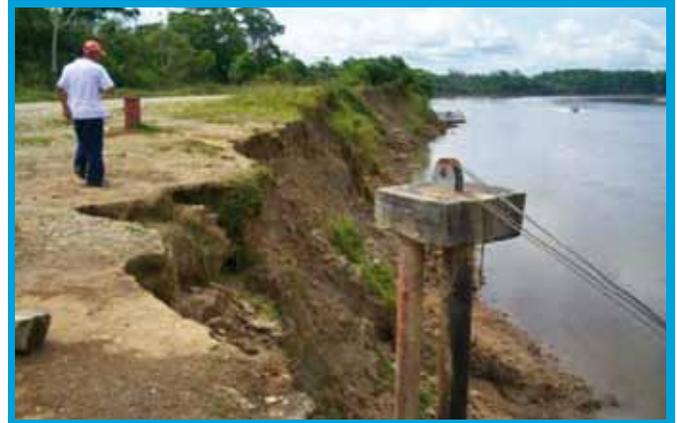
Foto 10. Antes

(Ver fotos 10 y 11 Antes y después).

Con la implementación de las Geoesteras se obtuvo un talud de 300 m de longitud totalmente revestido y protegido ante la acción erosiva del agua. Este revestimiento permitió la utilización de material del sitio, generó una superficie suficientemente resistente para disipar la energía del flujo y protegió el terreno ante la acción permanente de la corriente, y al mismo tiempo, por su flexibilidad, tolerando asentamientos o cambios por eventual socavación puntual en la superficie de apoyo. El impacto visual de revestimientos con Geoesteras es positivo, ya que permite la sedimentación a través de su estructura y a su vez el desarrollo de vegetación pionera, que se integra al entorno natural.
