FICHA TÉCNICA

PROBLEMA

En la vía Honda, Tolima - Guaduas, Cundinamarca en el PR28 y en el PR50 del corredor vial, se presentó una pérdida de banca por desconfiamiento lateral del terraplén, por lo cual se hizo necesaria la reconfiguración mediante muros en suelo reforzado.

SOLUCIÓN GEOMATRIX

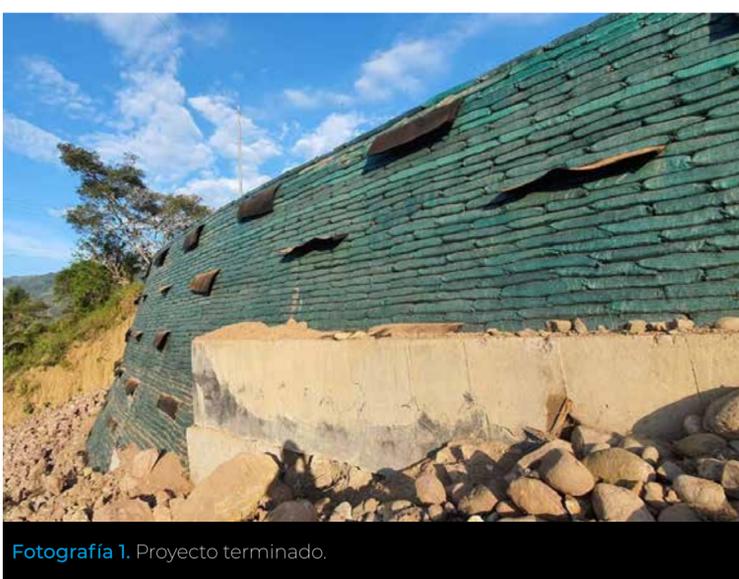
Fotografía 1. Proyecto terminado.

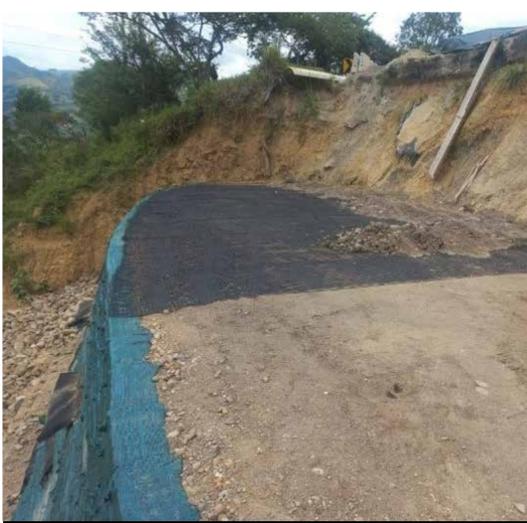
Fotografía 2. Colocación de las capas de geomalla y suelo de conformación.

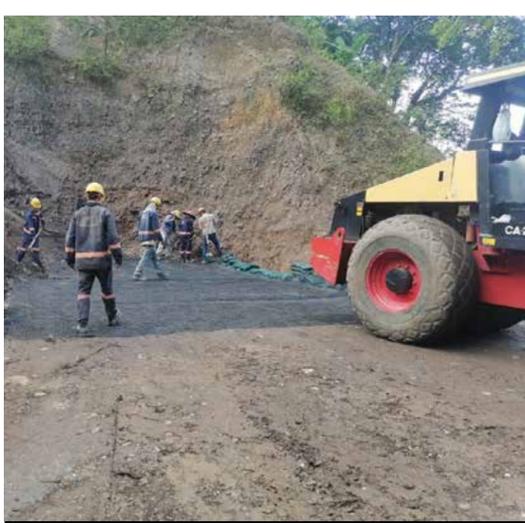
Fotografía 3. Construcción del sistema de subdrenaje en el espaldar del muro.

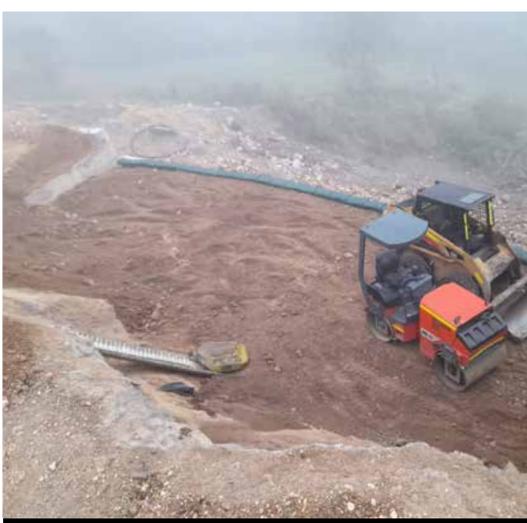
Fotografía 4. Vista de la estructura en construcción. Confinamiento de la fachada con sacos de polipropileno tipo Propybag.

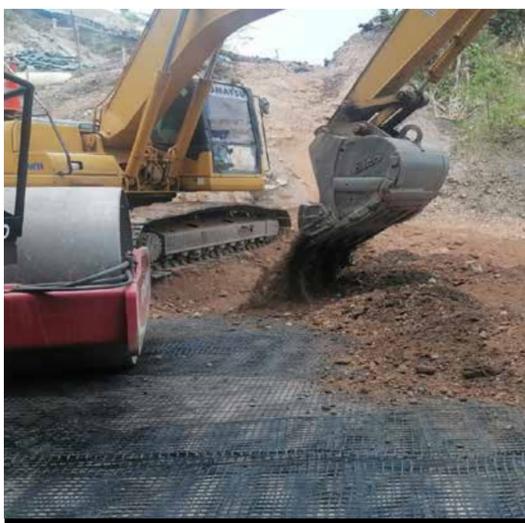
Fotografía 5. Extendido y compactación del suelo de conformación sobre la geomalla.

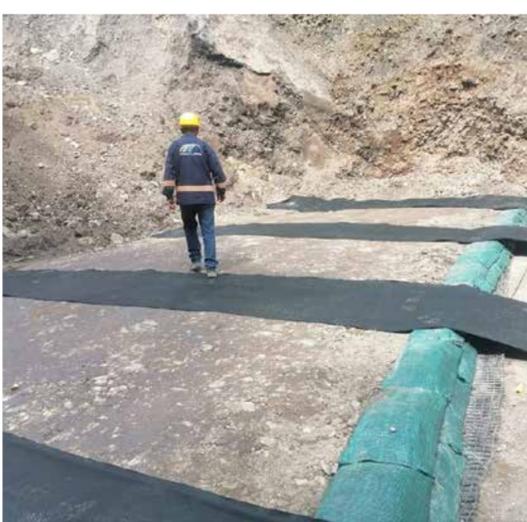
Fotografía 6. Sistema de subdrenaje horizontal mediante franjas de geodrén PERMADRAIN.

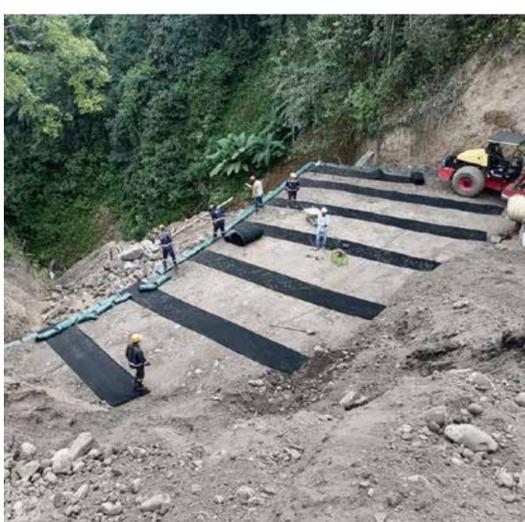
Fotografía 7. Cierre de capas con saquillos.

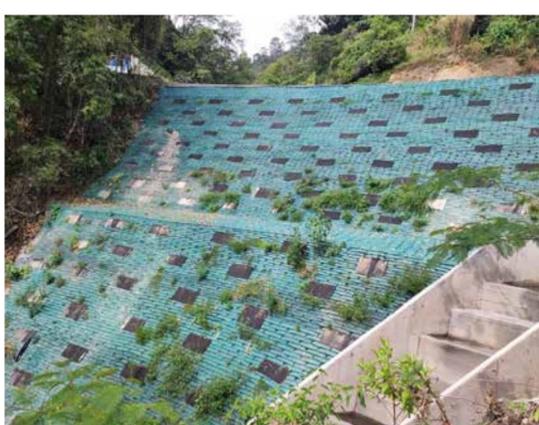
Fotografía 8. Panorámica de la estructura terminada. Se observa la presencia de una berma intermedia.

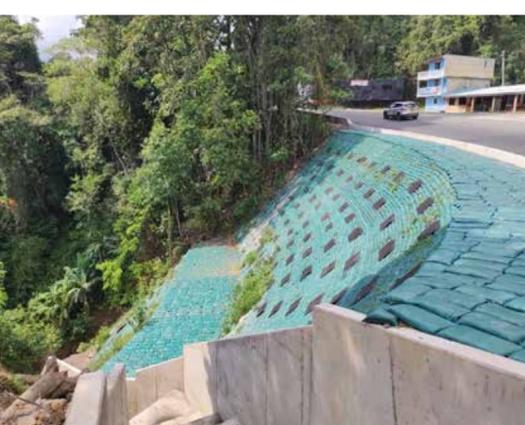
Fotografía 9. Estructura en suelo reforzado terminada con protección contra la erosión en la corona.
