Nuestro Reto Refuerzo de base granular.

Mejoramiento y mantenimiento de la Carretera Tibú – La Gabarra, Sector K81+000 al K89+000, departamento de Norte de Santander.

Productos utilizados: Geomalla Biaxial para refuerzo de capas granulares FORTGRID® BX 50(35).

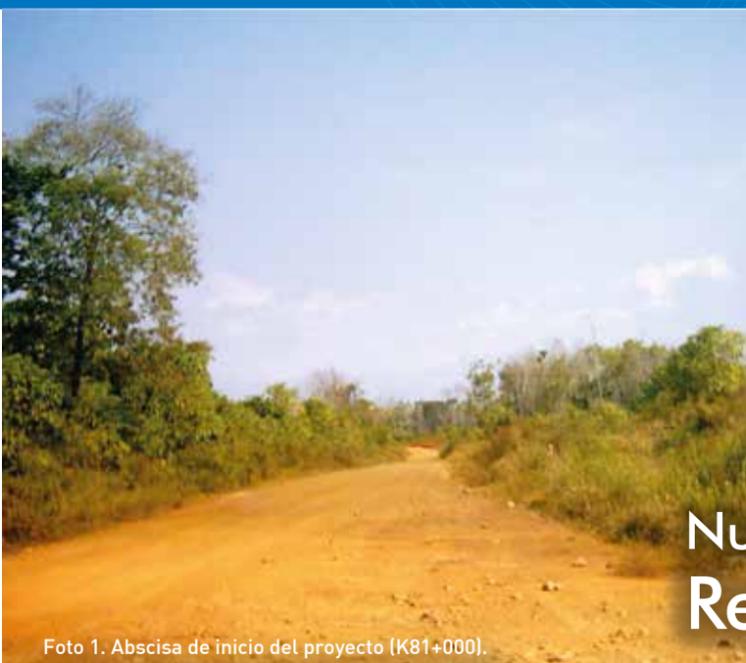
Foto 1. Abscisa de inicio del proyecto (K81+000).

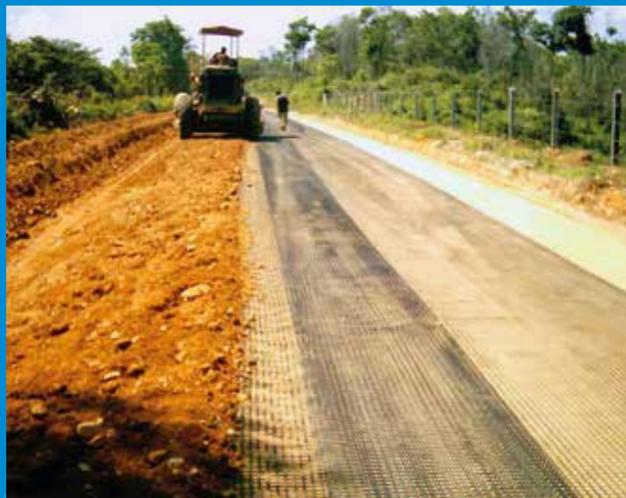
Foto 2. Extendido geomalla FORTGRID® BX 50(35).

Ante esta problemática se optó por el refuerzo de la capa de base granular con geomalla biaxial FORTGRID® BX 50(35), con el objeto de mejorar su desempeño ante la carga cíclica y deformaciones permanentes, logrando mantener la respuesta elástica de la estructura con menores espesores de material granular.

La geomalla FORTGRID® BX 50(35) presenta alto módulo de deformación, alta resistencia a la tensión y bajo creep, con lo cual se logra un efecto inmediato de estabilización mecánica de la subestructura granular y control de las deformaciones a largo plazo, lo cual genera importantes beneficios al proyecto.

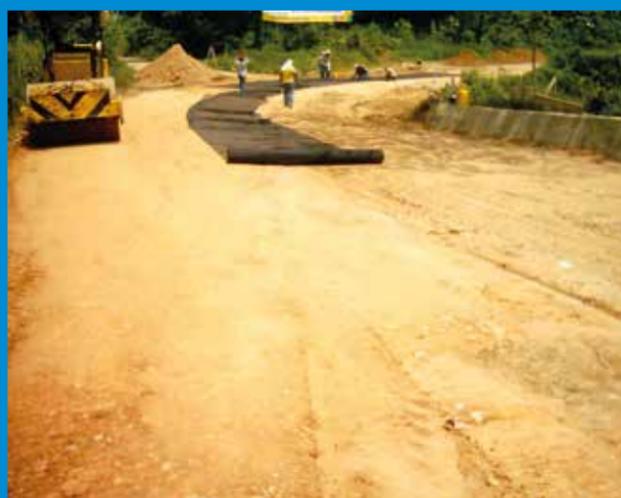
Foto 3. Extensión de la capa de base granular.

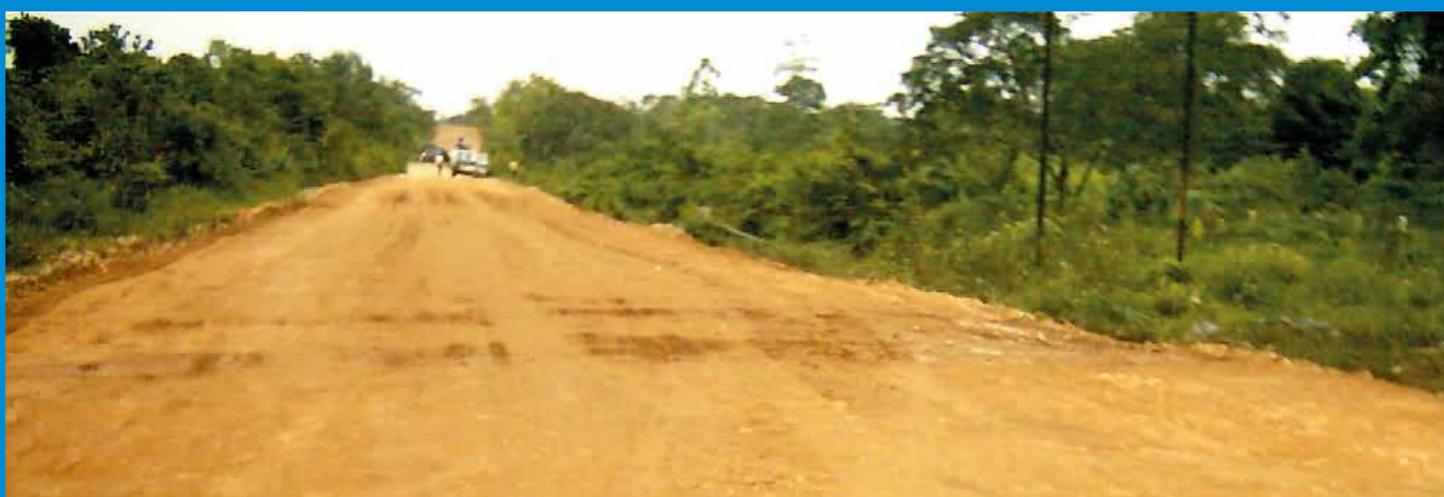
Foto 4. Condición al final de la construcción de la vía.

Con la instalación de la geomalla en la estructura de pavimento se mejoraron las condiciones constructivas y estructurales. La geomalla instalada garantizó la integridad de la subestructura granular colocada y mejoró la condición de servicio y durabilidad de la vía a largo plazo.
